# ÉGLISE SAINT-SIMÉON LE STYLITE

## RESTAURATION DU CLOCHER

## PRO-DCE

## RAPPORT DE PRÉSENTATION

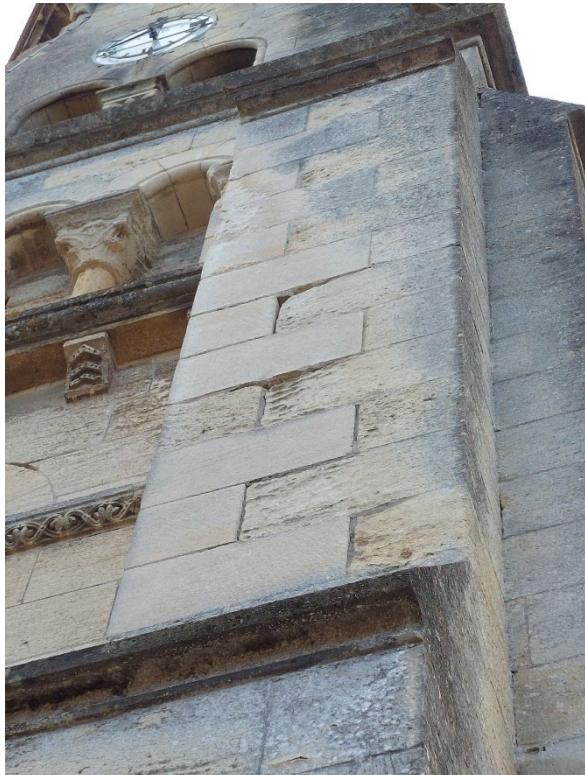
Façade Nord

Le clocher présente des altérations ponctuellement générées par des phénomènes d'érosion éolienne. Les façades Sud et Nord sont les plus touchées. Les zones les plus touchées sont très lisibles car les lichens grisant la façade n'y sont pas implantés.

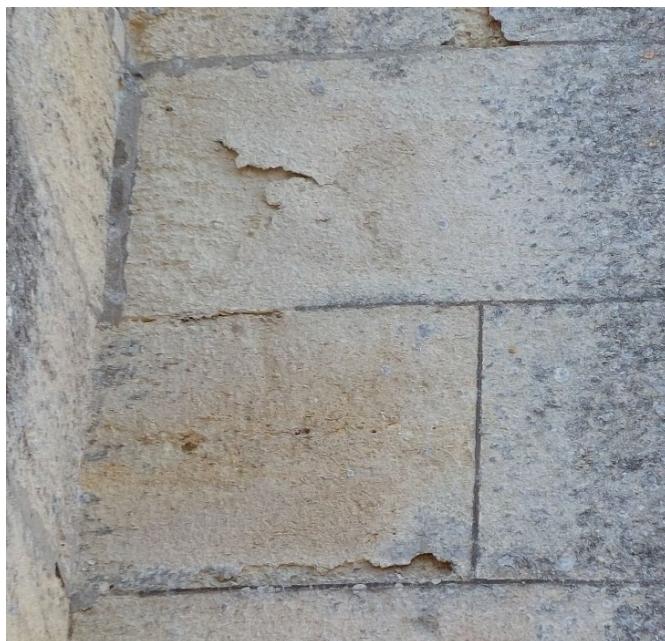
Les joints au ciment sont nocifs car ils sont plus durs que la pierre. L'évaporation de l'eau se fait donc par la pierre et non par les joints. De plus, ils transmettent des sels solubles nocifs qui bouchent les pores de la pierre et provoquent sa desquamation.

*Desquamation de la pierre en façade Nord*

Dans les parties basses, ces joints au ciment sont superficiels et seront entièrement purgés et remplacés par des joints à la chaux. Certains joints d'origine sont visibles par exemple au niveau du tableau du portail Nord.

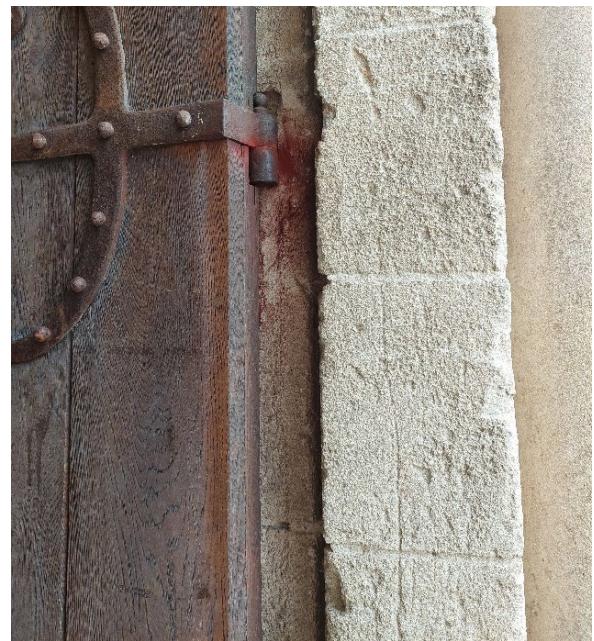
*Joints à la chaux en intrados du portail Nord*

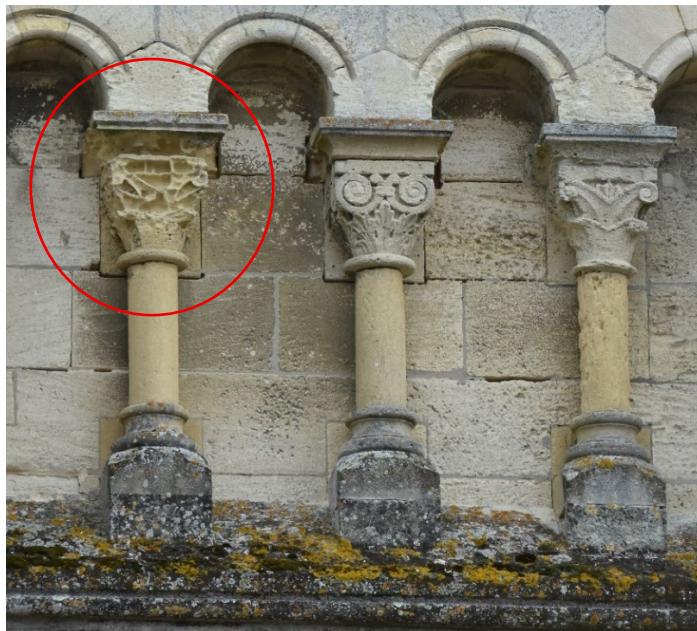
Façade Nord : colonnette alvéolisée et chapiteau fortement dégradé

Sur les façades Nord, Ouest et Sud, les futs des colonnettes sont presque systématiquement alvéolés, souvent à l'arrière, entre la façade et la colonne. Certains seront remplacés. Les chapiteaux sont parfois très touchés, surtout en façade Nord où la dégradation du chapiteau Est s'est accentuée ces 40 dernières années.

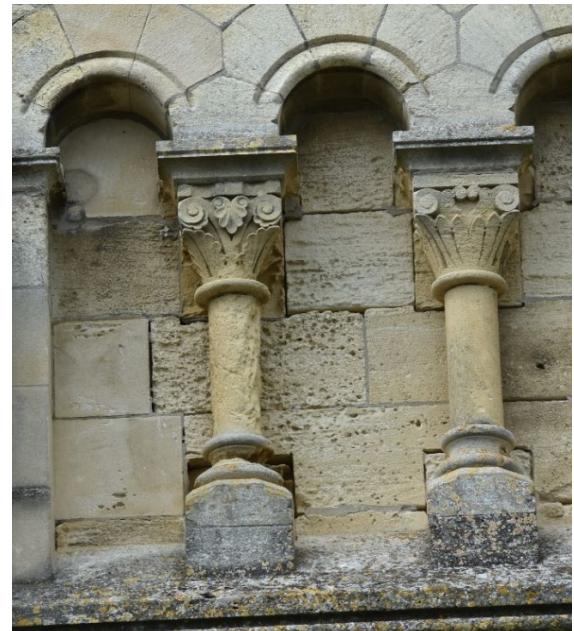
Façade Sud : colonnette et base alvéolisée et parement des arcades

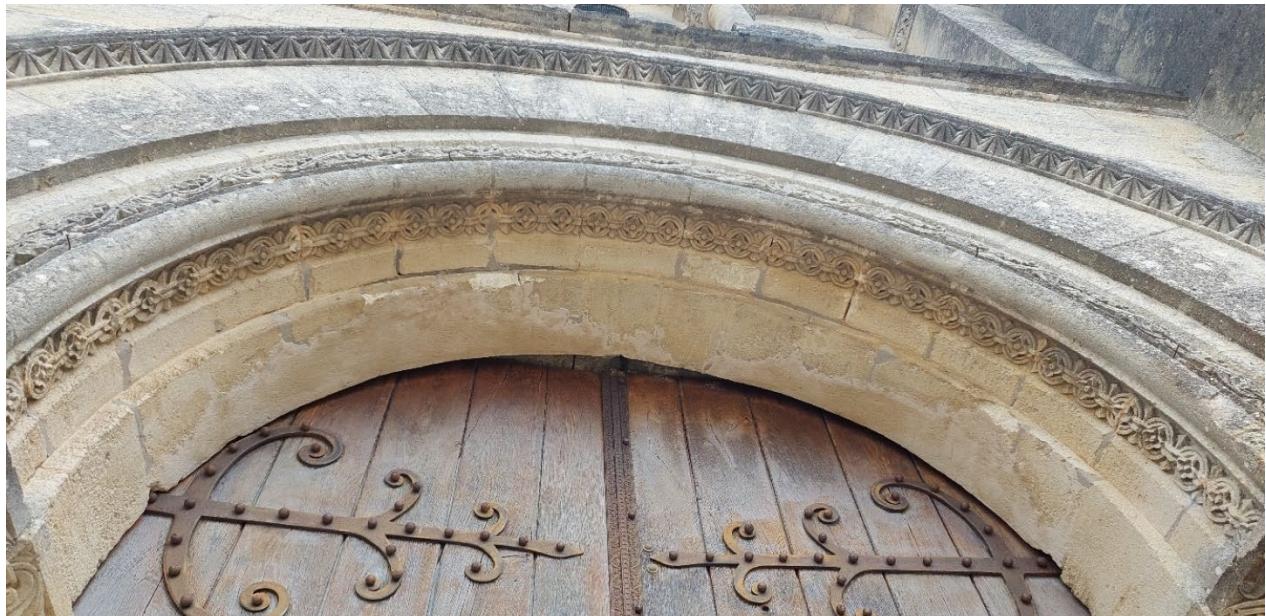
Les voussures sculptées et les archivoltes sont en bon état général. Néanmoins, une intervention plus lourde sur la voussure en façade Ouest est à prévoir en raison des nombreuses reprises au ciment présentes.

*NOMBREUSES REPRISES ET PETITS MANQUES SUR L'INTRADOS SCULPTÉ DE LA VOUSSURE.*

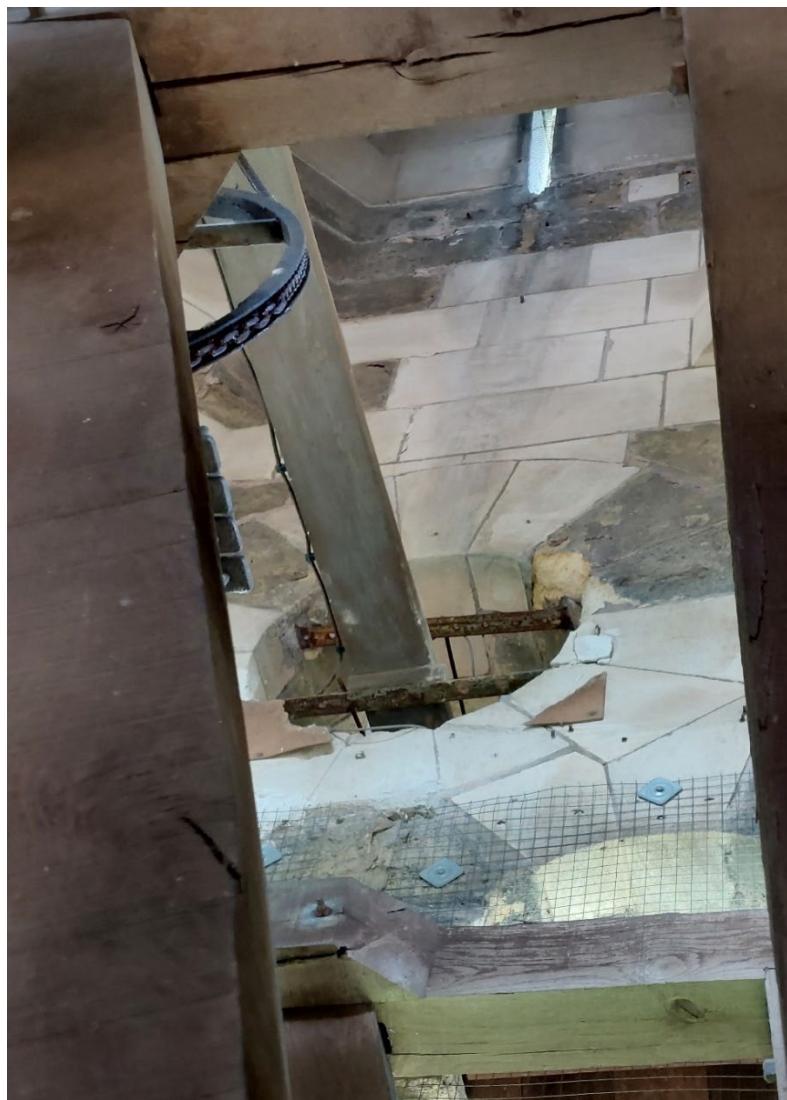
Les scellements des fers soutenant des éléments du mécanisme des cloches sont corrodés et ont fait éclater la pierre. On remarque que ces scellements ont déjà été repris au ciment.

Élévation Ouest : infiltrations d'eau par les baies des clochetons, éclatement de la pierre à cause des fers corrodés, alvéolisation

Les cornières métallique servant au dispositif d'automatisation de l'horloge sont à déposer et changer par des éléments en acier inoxydable, traité contre la rouille. Ces modifications peuvent être réalisées

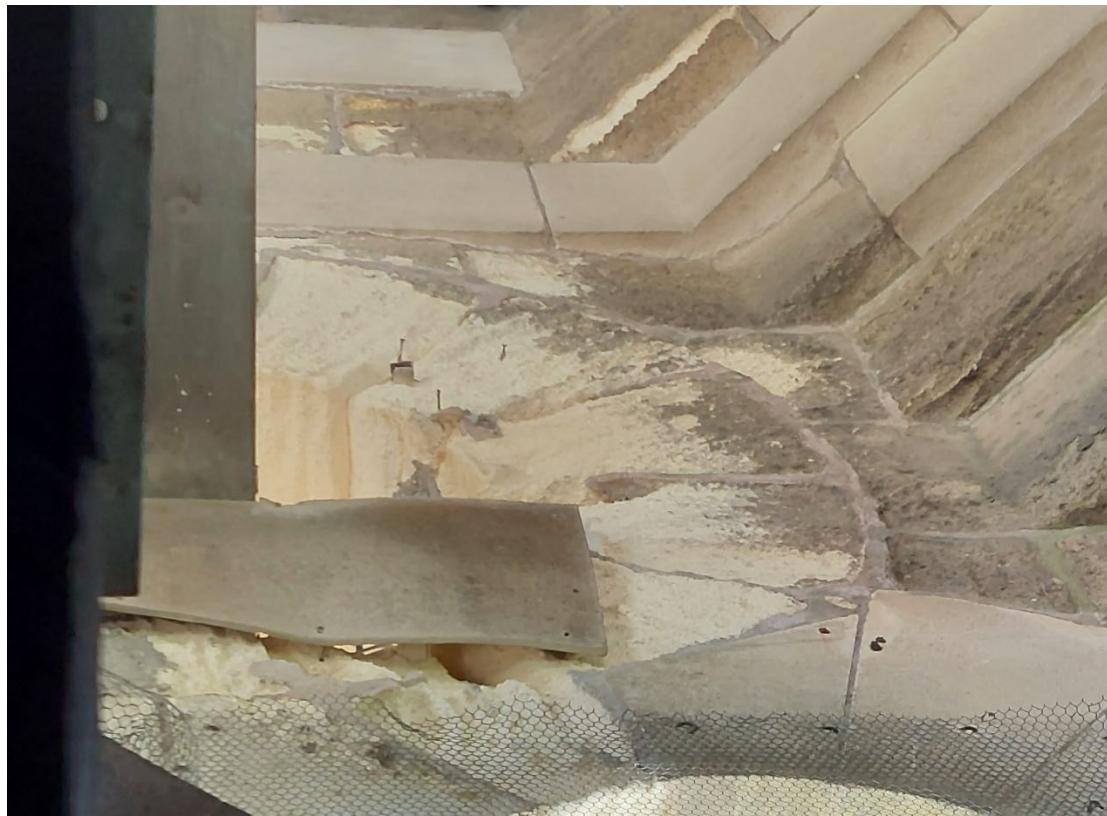
Élévation Sud : alvéolisation importante des pierres de l'oculus et des pierres supérieures de la flèche

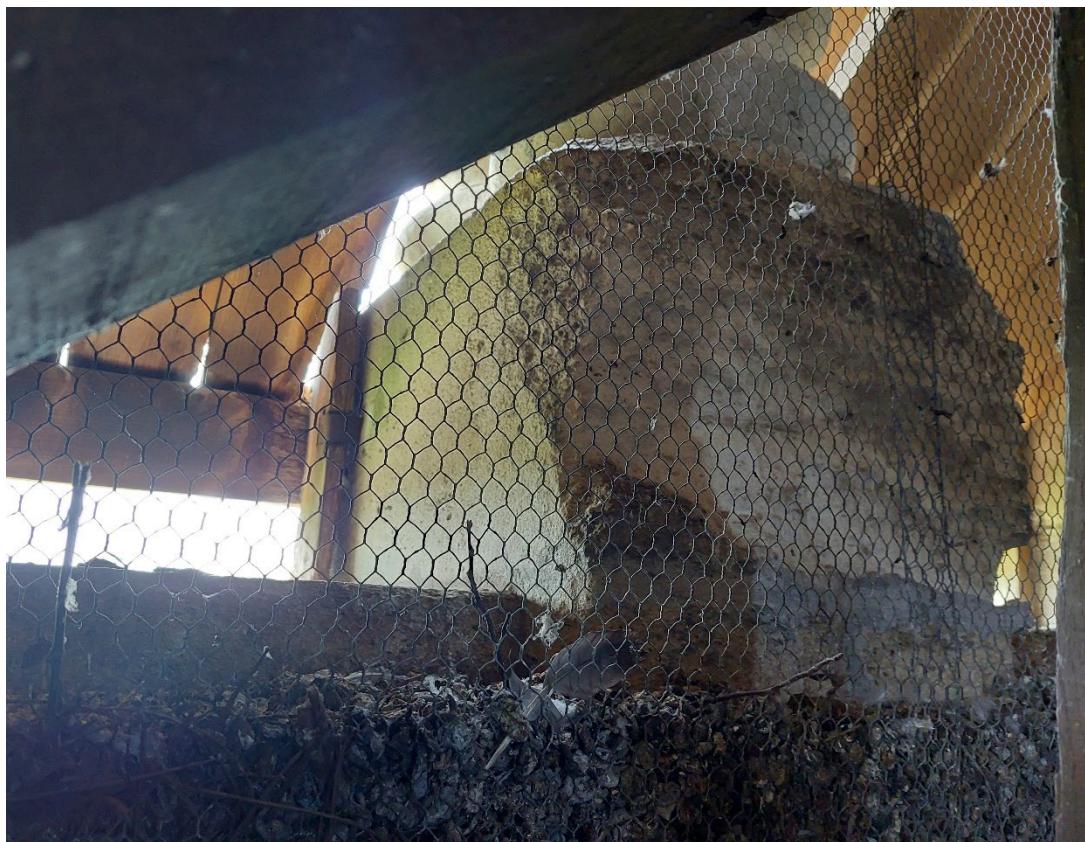
Élévation Sud : alvéolisation importante de la base des colonnettes

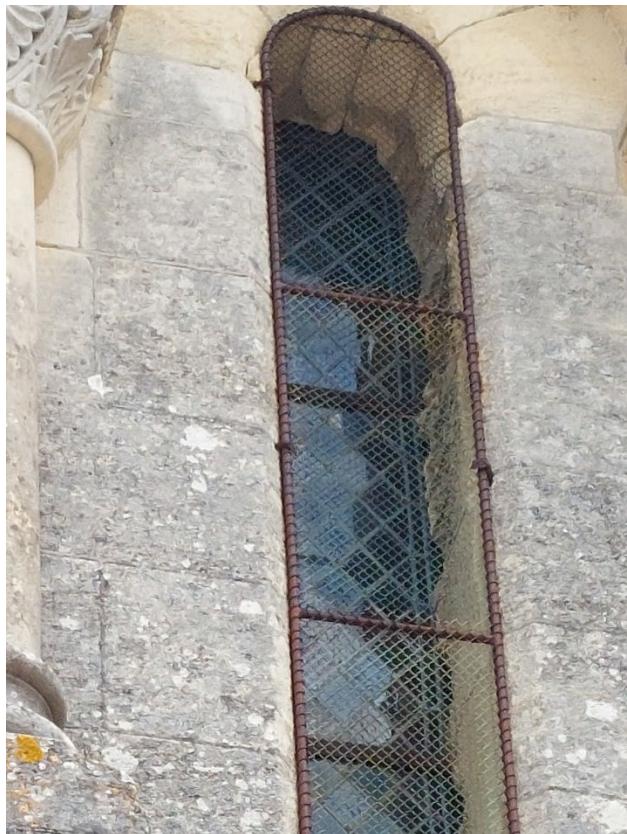
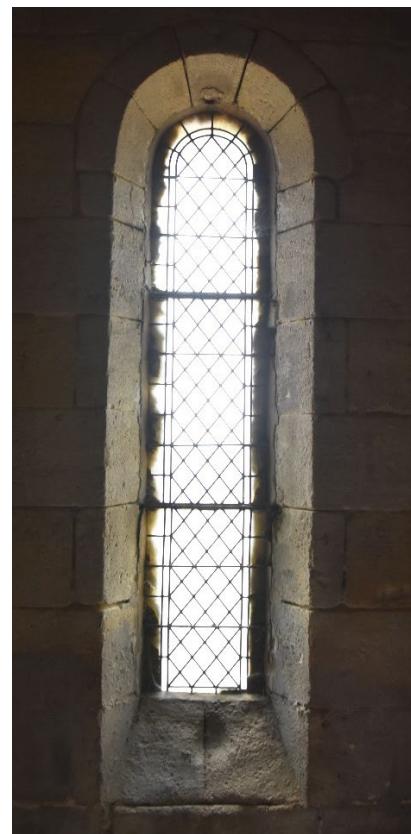
Façade Ouest - Baie

La baie en façade Ouest est pourvue de vitraux losangés. Quelques verres sont manquants et une remise en plomb est souhaitable. Les pierres d'encadrement sont très alvéolées. Afin de procéder à la restauration des pierres, il est prévu de déposer le vitrail. La dépose se réalise depuis l'intérieur. La raquette de protection de la baie sera également déposée et reposée en fin de chantier avec reprises des scellements.

- Vitrail en façade Ouest, restauration en atelier :
  - Dépose.
  - Fourniture, pose, dépose et entretien d'une fermeture provisoire.
  - Nettoyage général.
  - Remise en plomb et complément des verres manquants.
  - Vérification, restauration, remplacement si nécessaire, passivation et remise en teinte des pièces structurelles (barlotières, pannetons, clavettes, vergettes, attaches...).
  - Repose du vitrail avec scellements au mortier de chaux (travaux d'accompagnement avec le lot 02 – Maçonnerie / Pierre de taille).
- Repose de la raquette de protection existante en cuivre.
- Fourniture et pose de deux raquettes de protection dans la tour d'escalier.

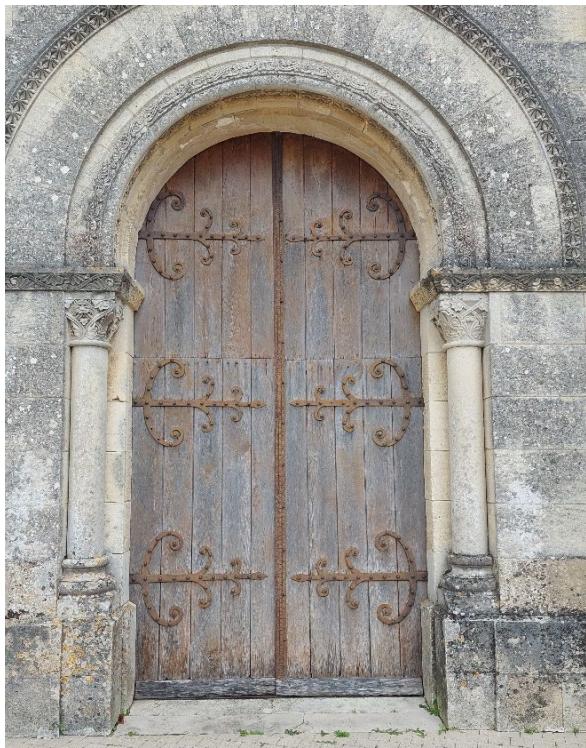
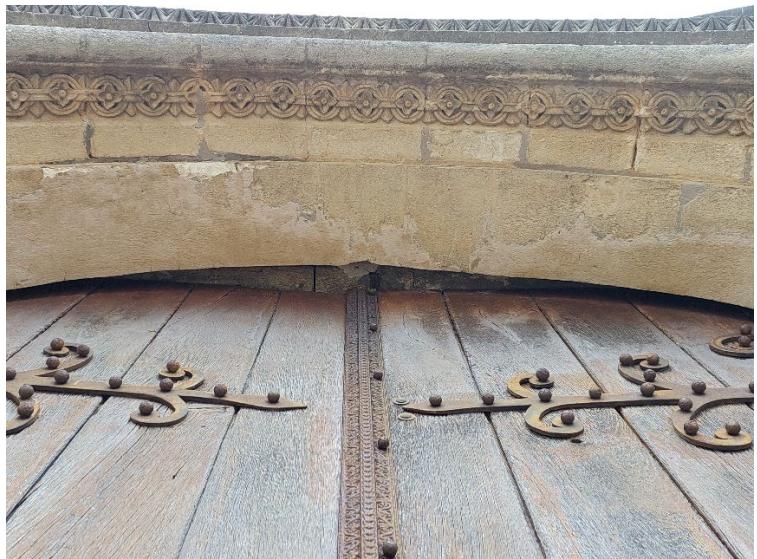
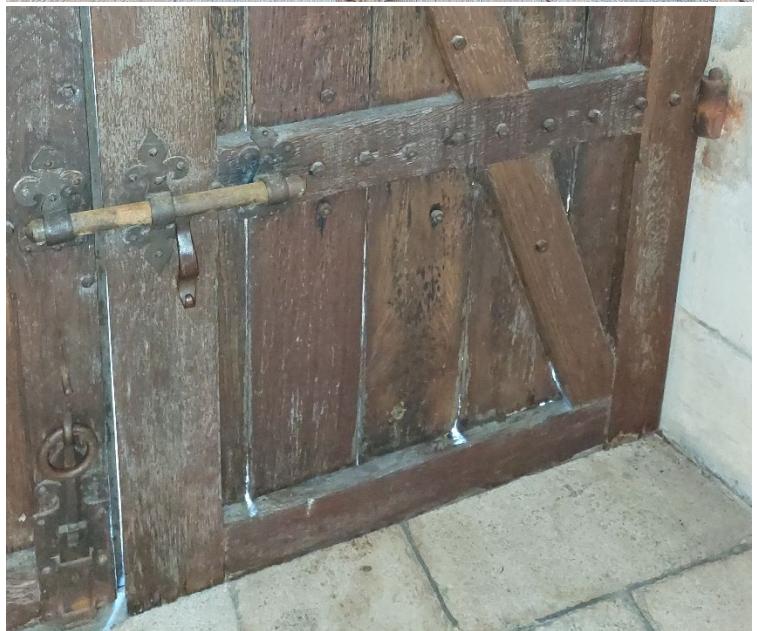
*Portail Ouest.*

*Vantaux déformés, assemblages des planches à réviser. Fermeture par deux loquets et verrous hauts et bas*

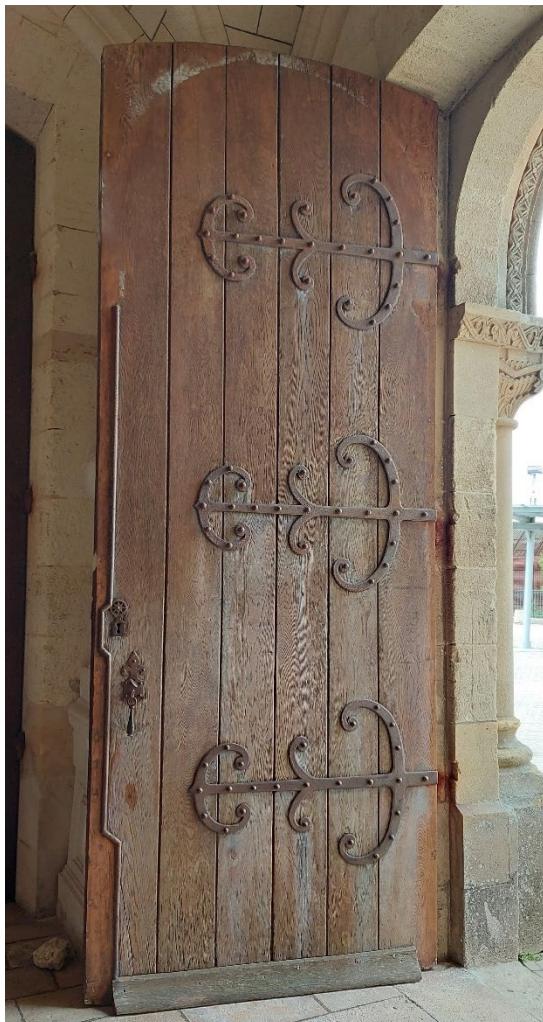
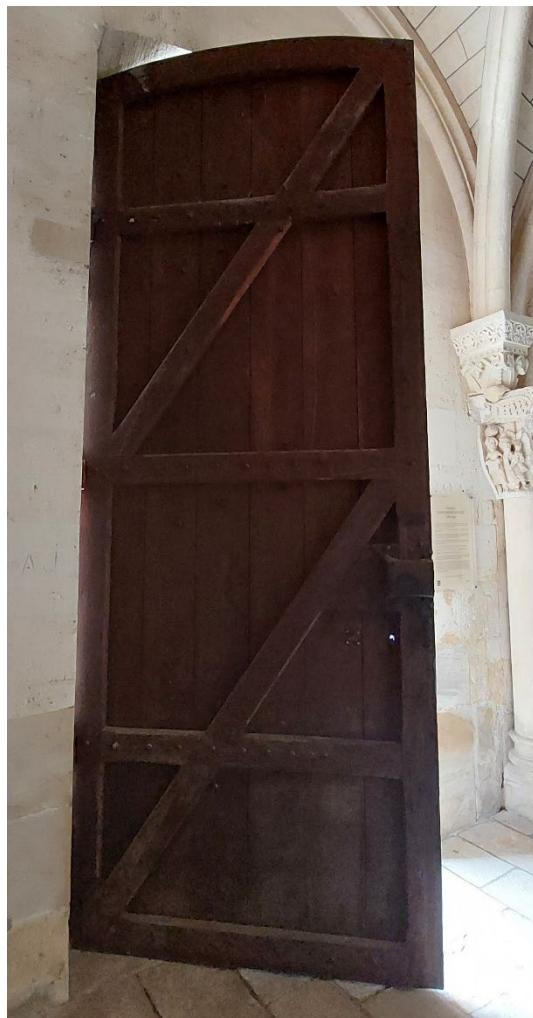
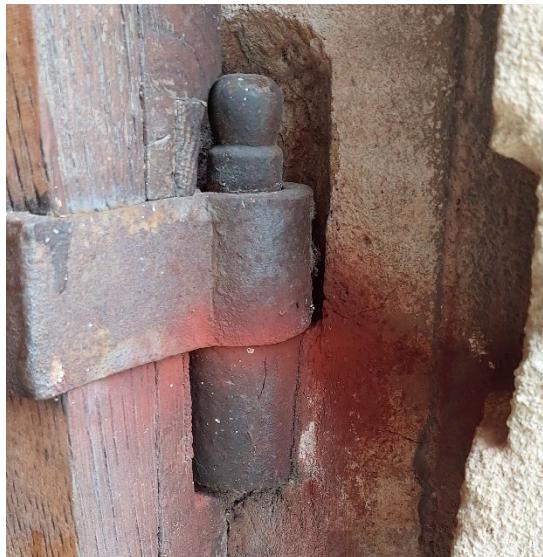
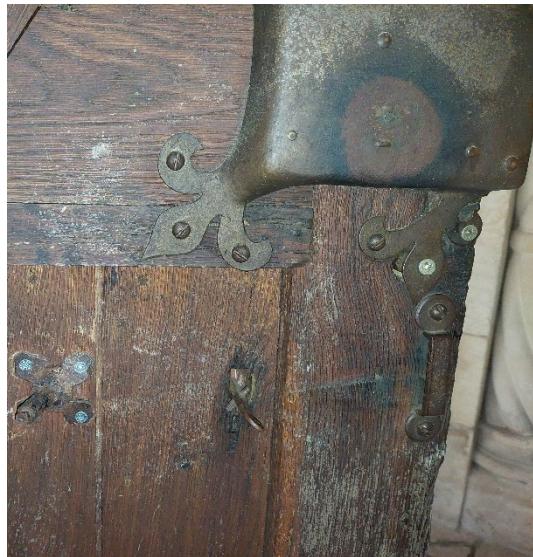
Portail Sud - État sanitaire moyen. Serrure en applique. Visserie moderne à changer.  
Joint en demi-rond métallique.

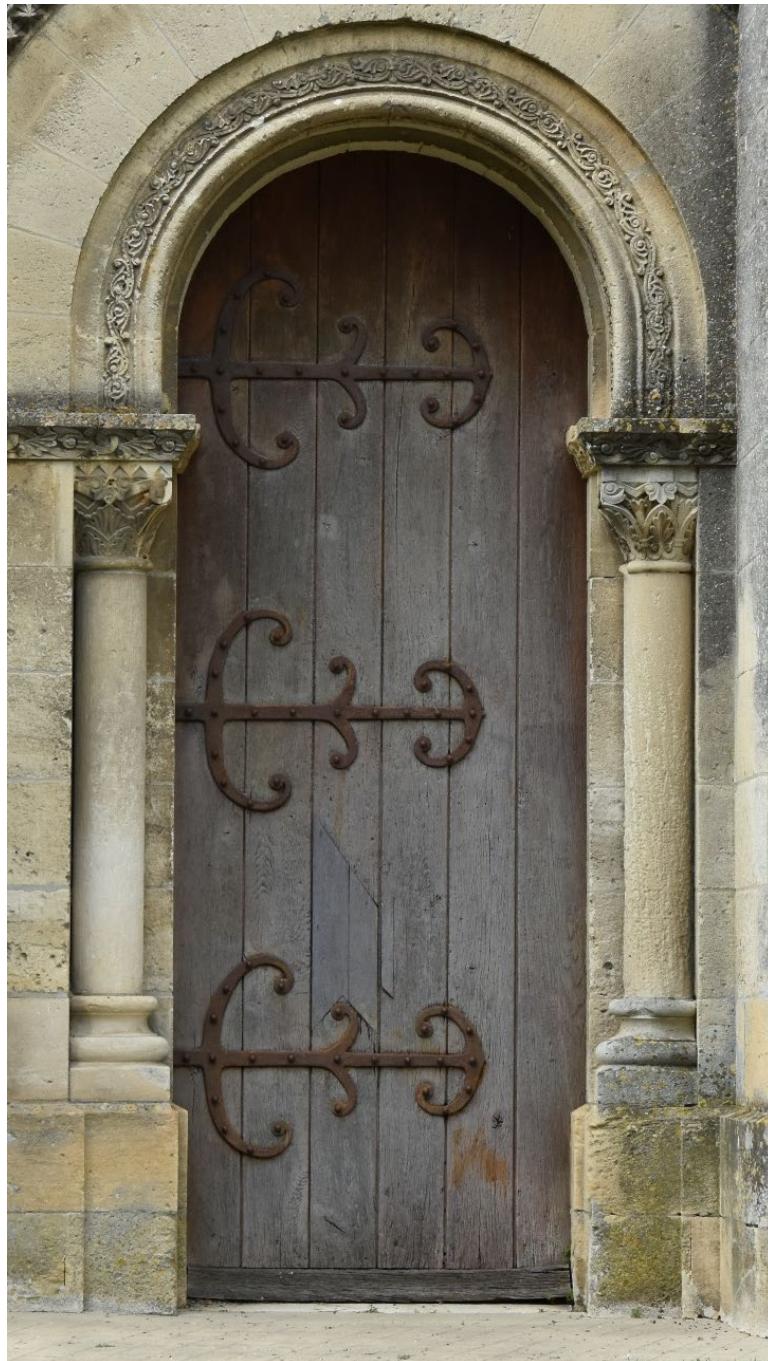
Portail Nord – Un vantail : fermeture par loquet, bon état général

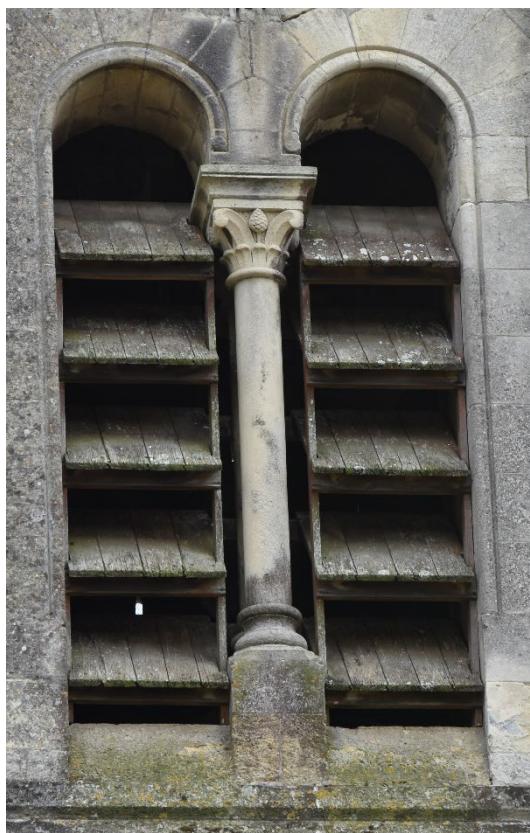
Façade Nord – Abat-sons

Les abat-sons en bois datant de 1958, placés dans les fenêtres au niveau du beffroi des cloches, ont été réalisés avec une faible inclinaison, et en laissant un espace libre important entre les lames. Elles sont maintenant détériorées par les intempéries. La structure actuelle est positionnée en applique des baies à l'intérieur sur les élévations Sud, Ouest et Nord. A l'Est, la structure du beffroi, trop proche du mur, a obligé à une adaptation du système qui est posé en tableau. Contrairement aux premiers abat-sons qui étaient posés en retrait de la première colonnette, ceux-ci empiètent sur les colonnes ce qui nuit à la lecture architecturale des baies géminées. Le projet d'origine ne prévoyait aucun abat-son, mais au vu des dégradations rapides dues aux entrées d'eau et au vent, ils ont été rajoutés. Il est prévu de les remplacer par des abat-sons moins larges, laissant libre les premières colonnettes et à lames plus petites et resserrées pour mieux protéger le beffroi.

Les abat-sons seront remplacés par des abat-sons en bois de châtaigner, plus fins et en retrait au maximum pour dégager l'architecture.

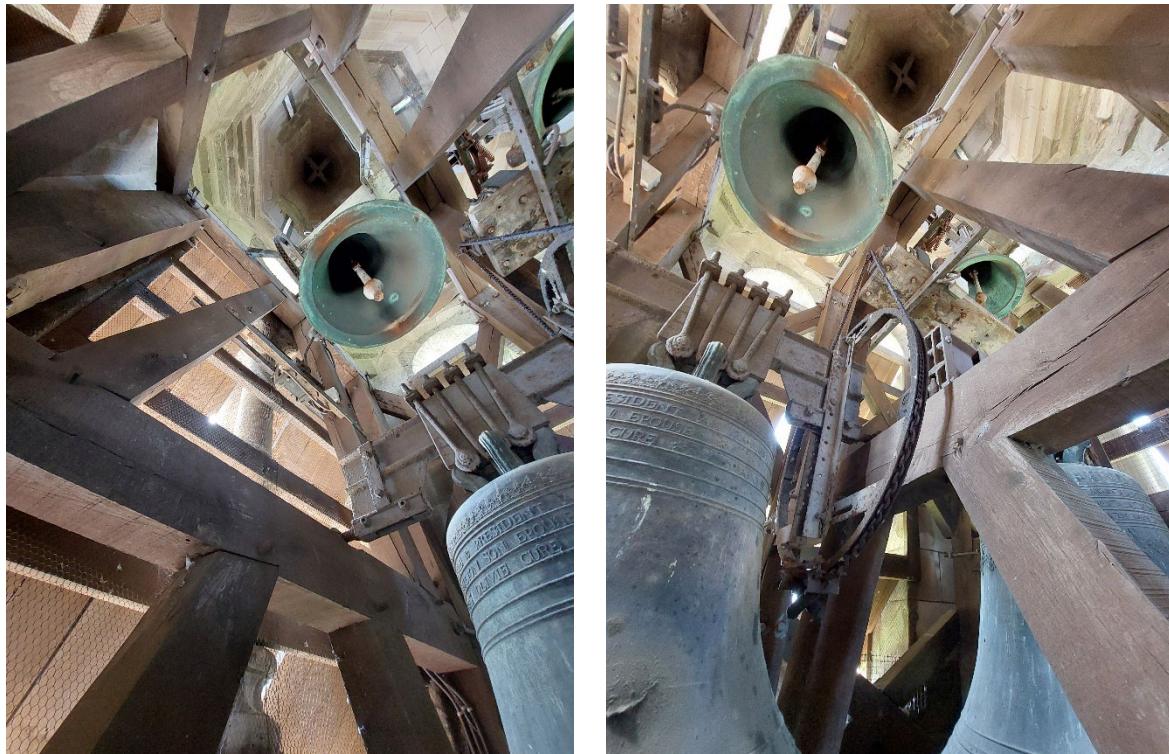
Le beffroi n'est pas celui d'origine car les photographies de Brutails (voir p. 07 et 12) montrent des dispositions différentes. Il a probablement été installé en 1950. Les pièces du beffroi ont par conséquent toujours été protégées de la pluie. Il est aujourd'hui en bon état et ne nécessite pas d'intervention particulière.

*Intérieur du clocher – Détails du beffroi en bois, des cloches et de leurs mécanismes*
