ÉGLISE SAINT-SIMÉON LE STYLITE

RESTAURATION DU CLOCHER

Septembre 2025

DOSSIER PHOTOGRAPHIQUE

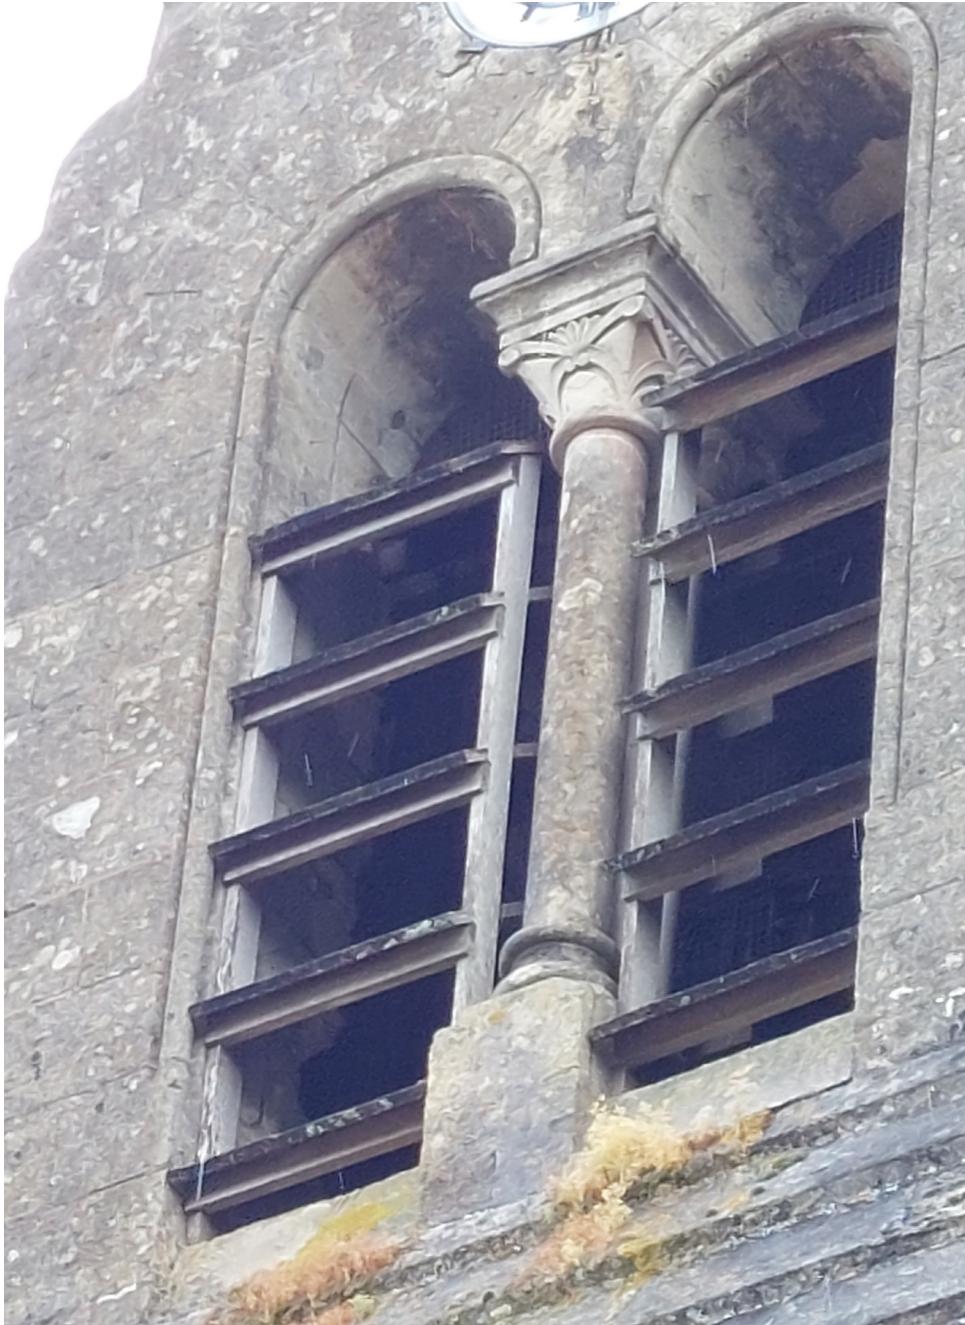
Végétation - Abat-sons très abîmés - Arrière de colonnette alvéolisé 1

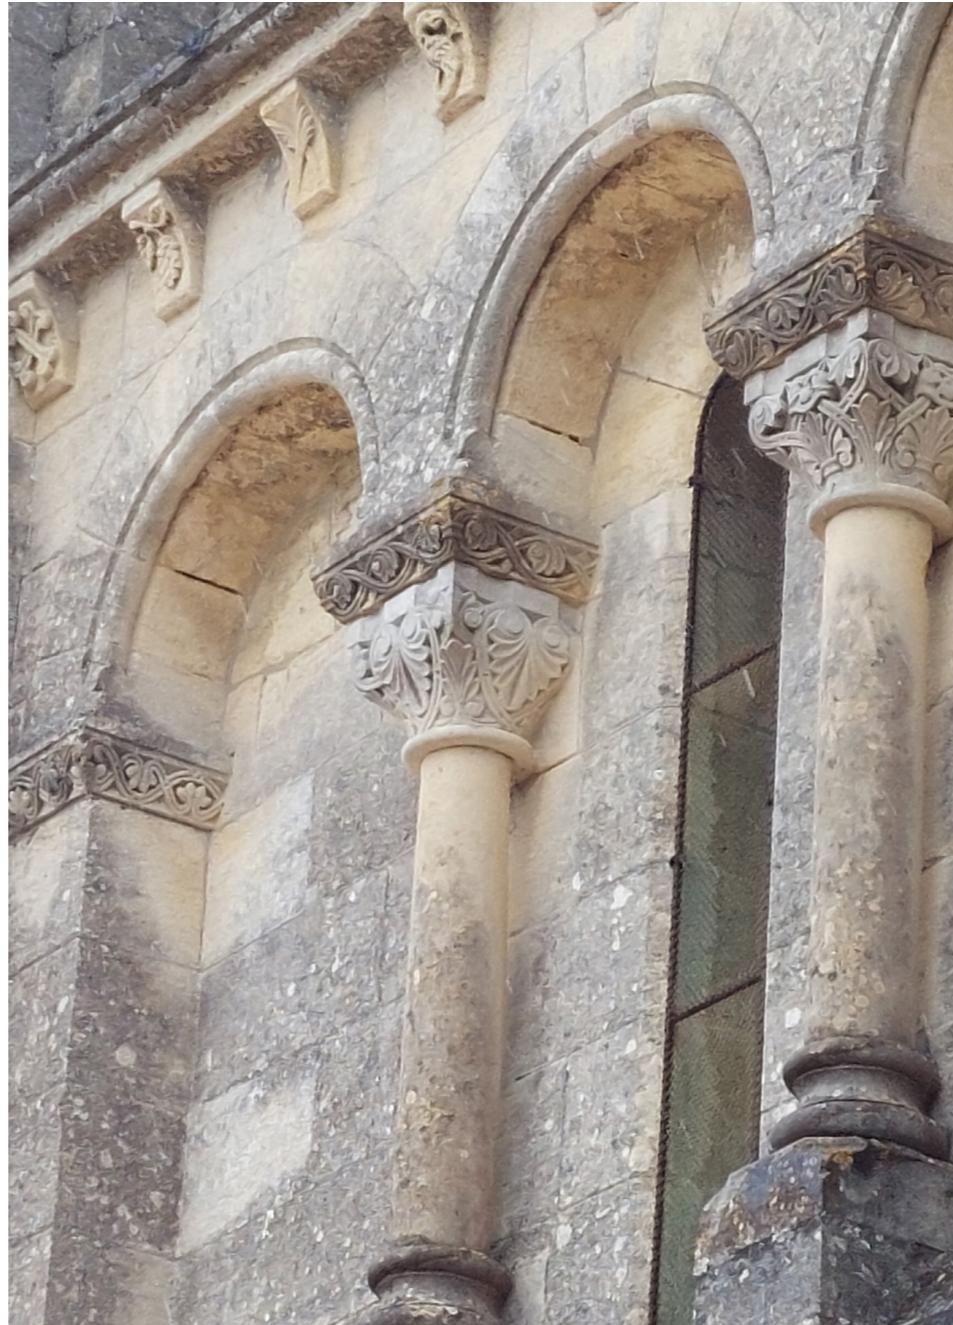
Intrados des voûtures - Pierres alvéolées 2

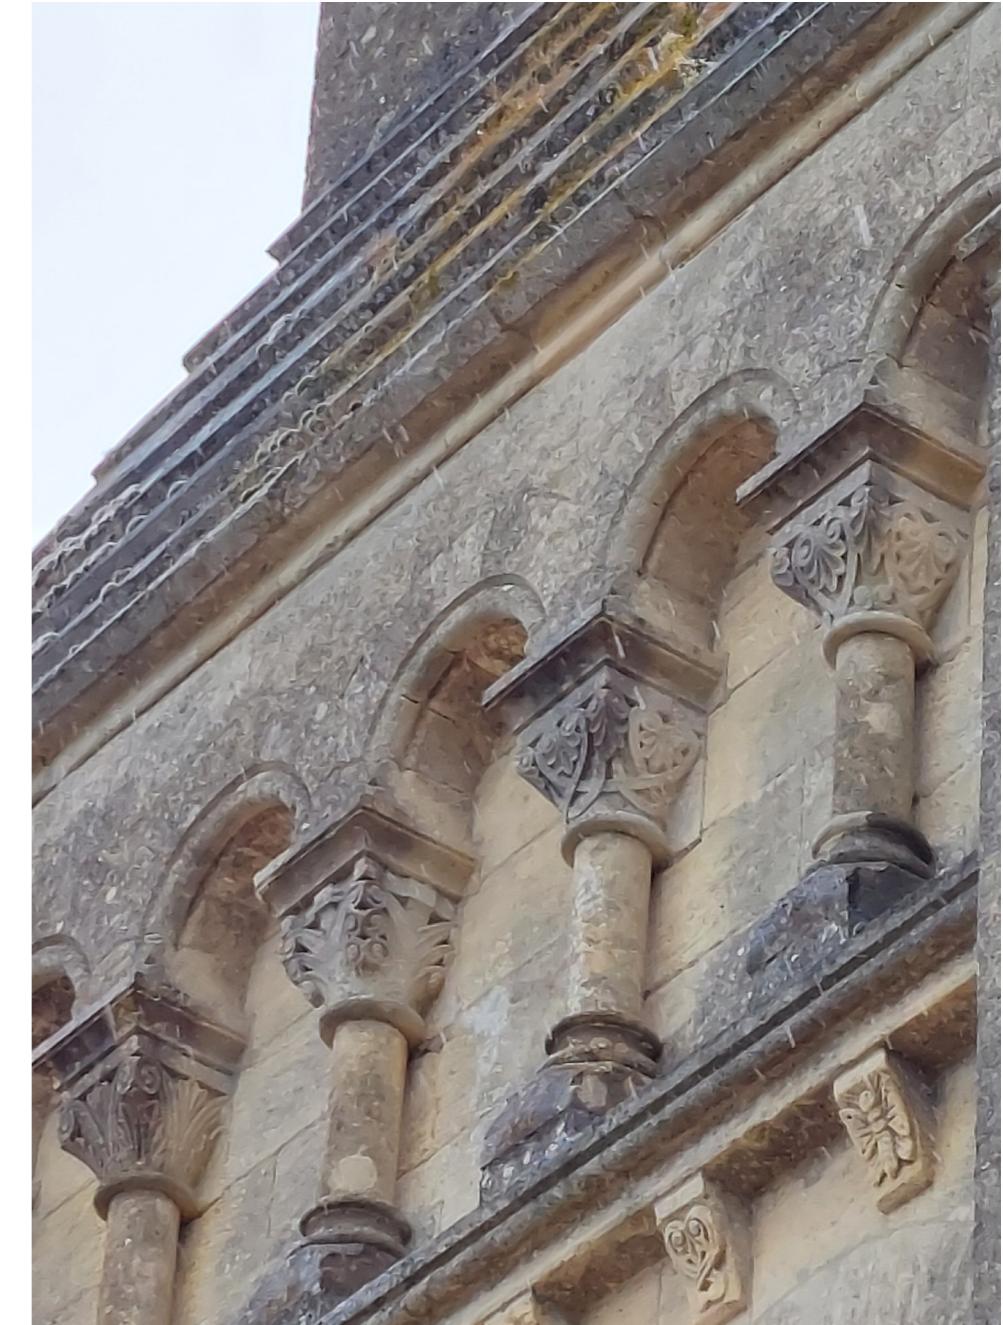
Végétation - Pierres alvéolées 3

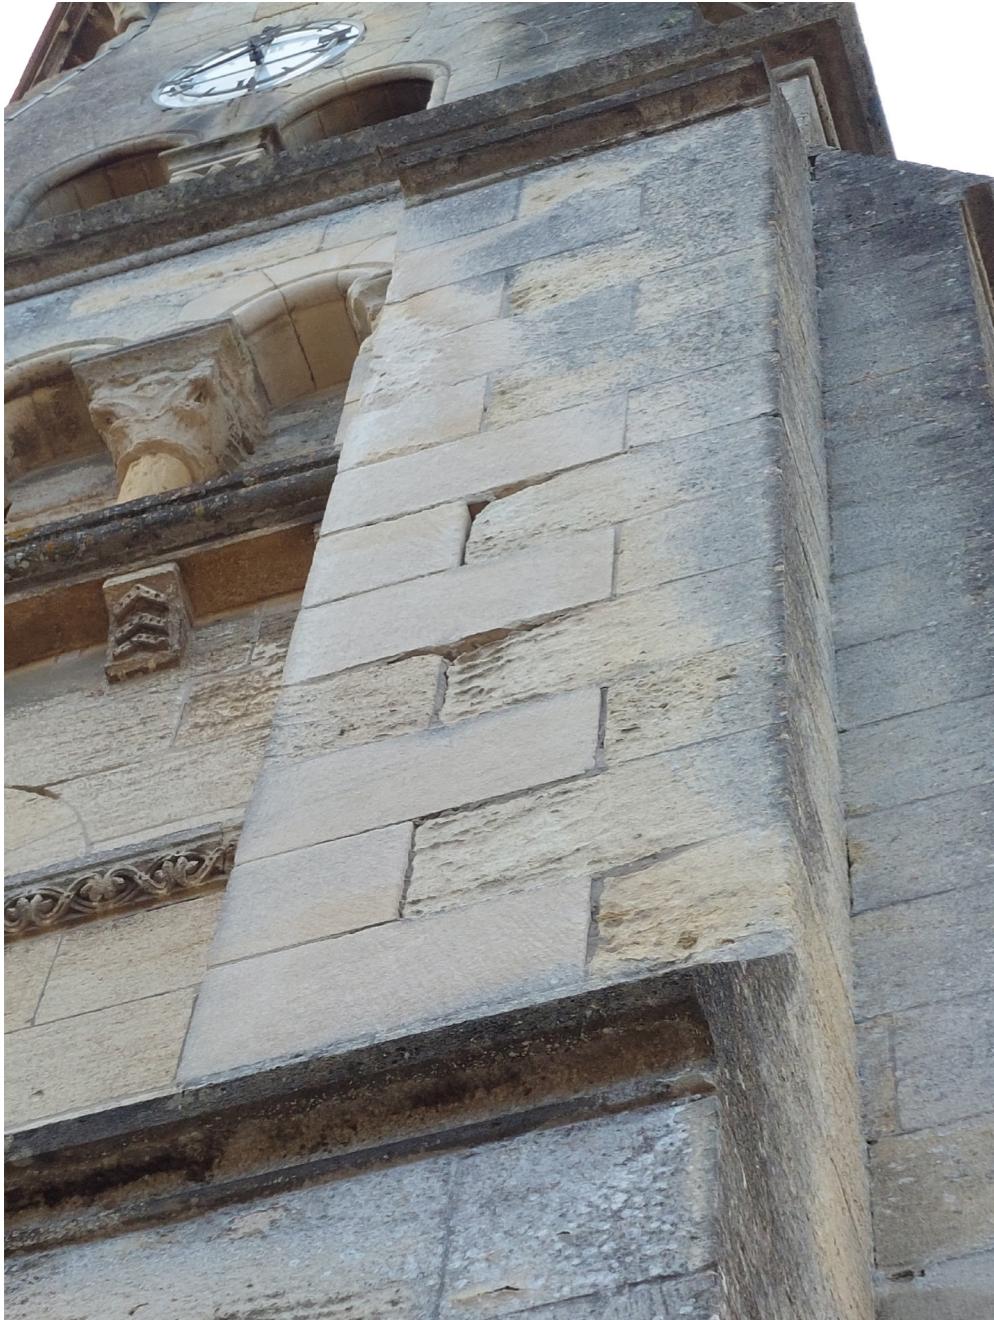
Érosion des pierres 1

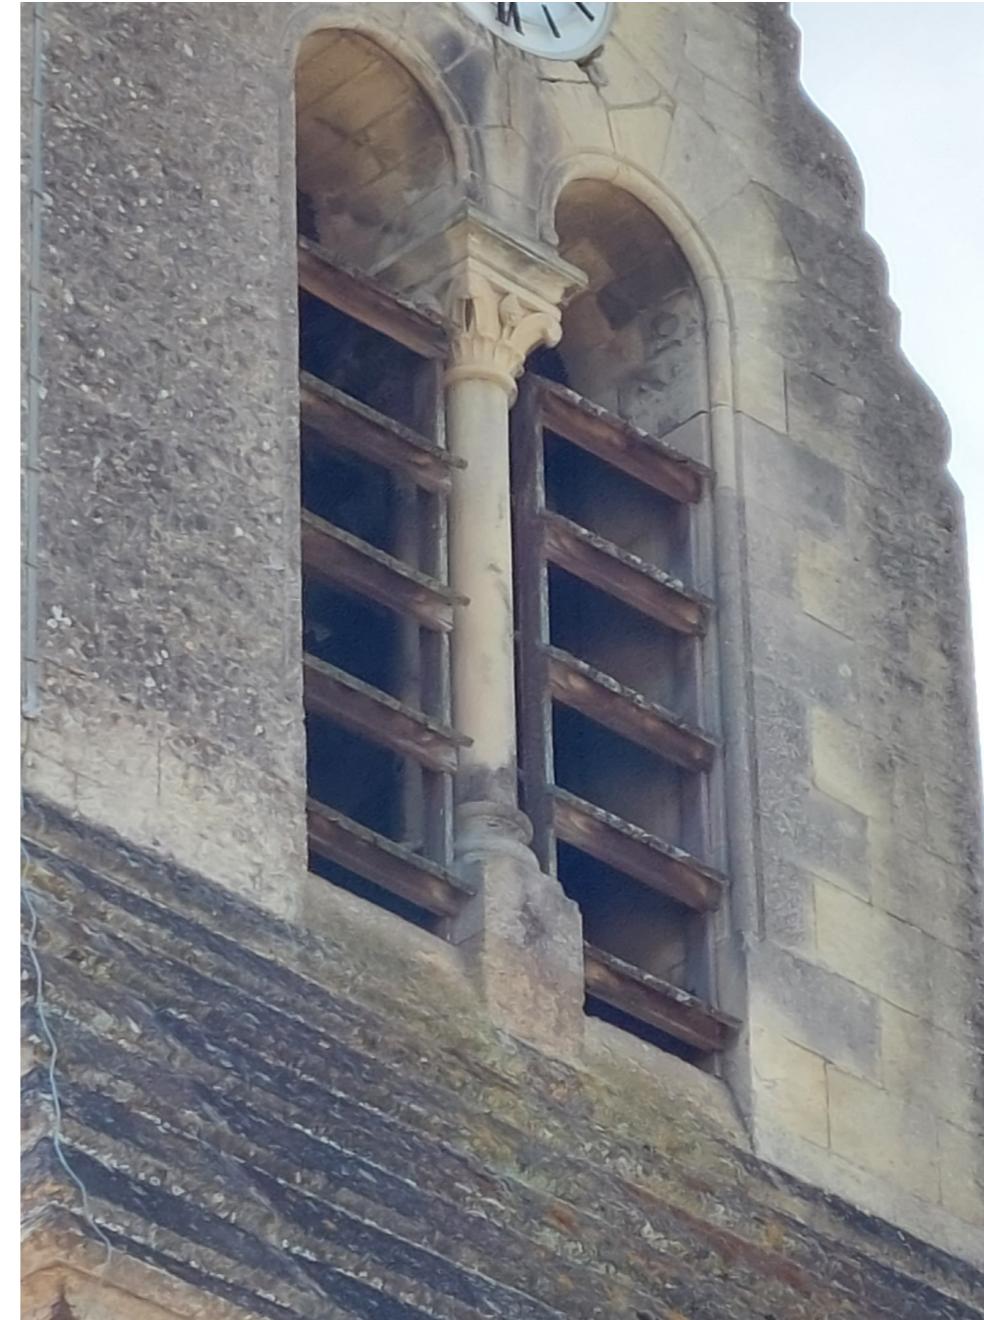
Végétation - Abat-sons très abîmés 2

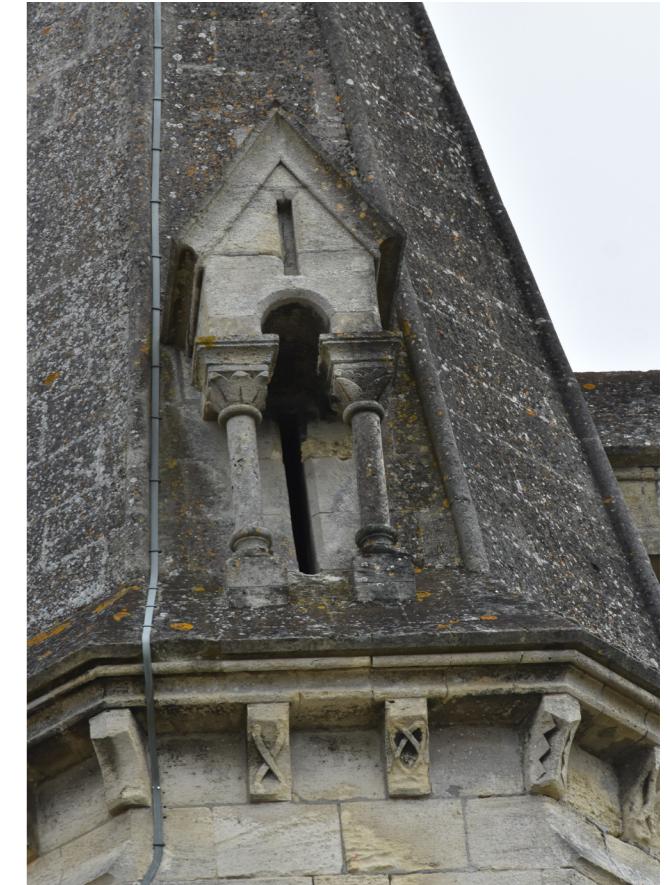
Lichens - Érosion de la pierre 3

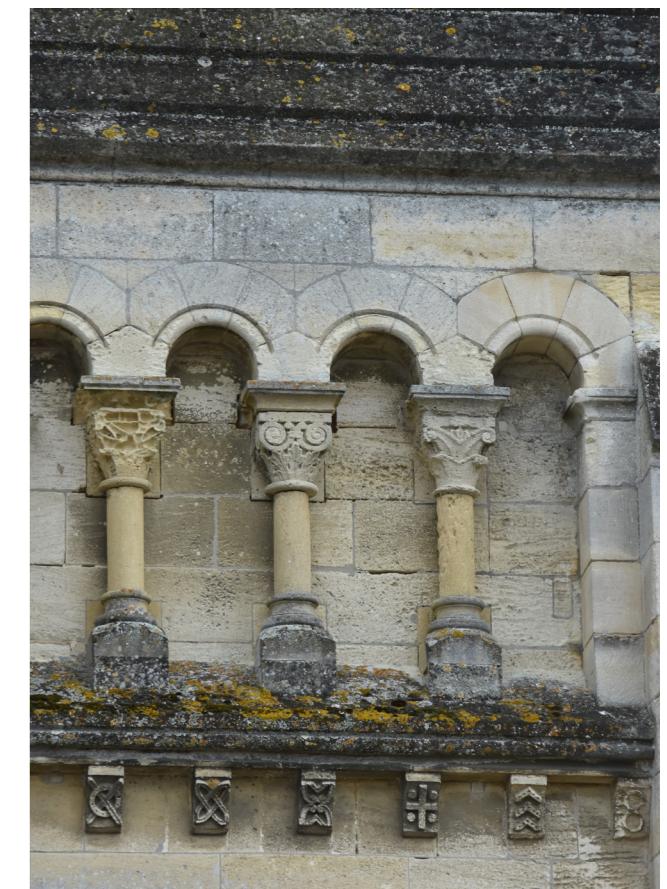
Lichens - Érosion de la pierre 4

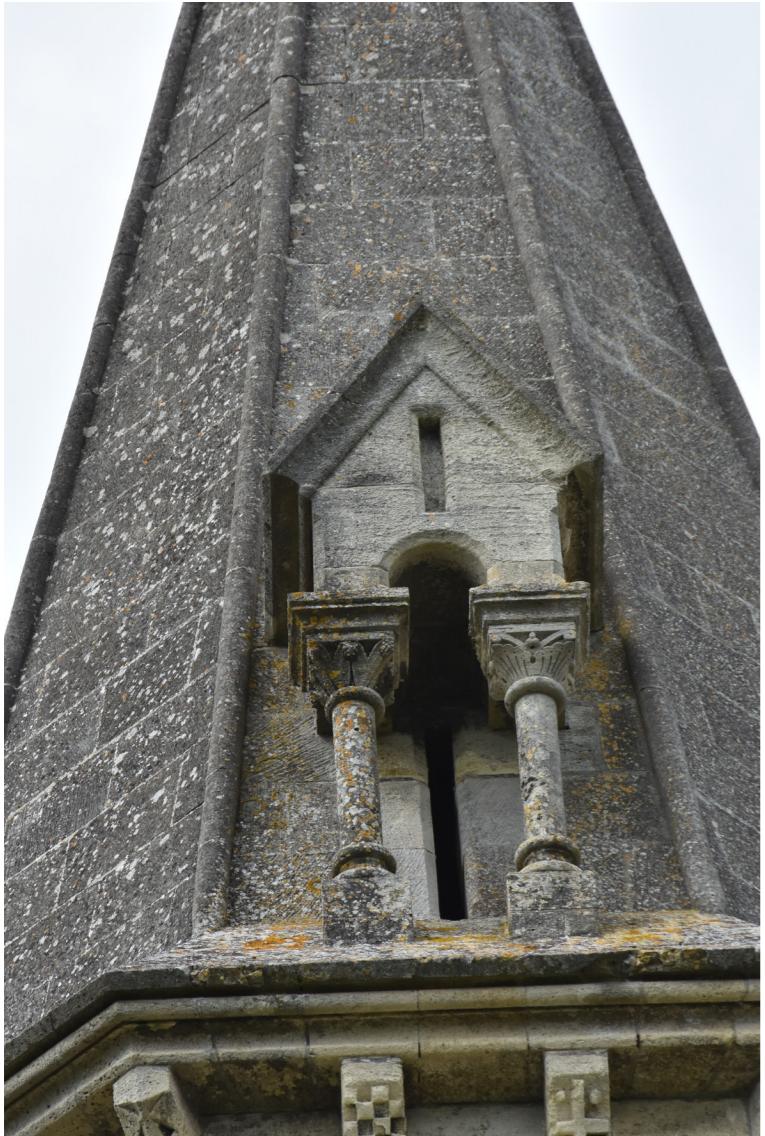
Lichens - Érosion de la pierre 1

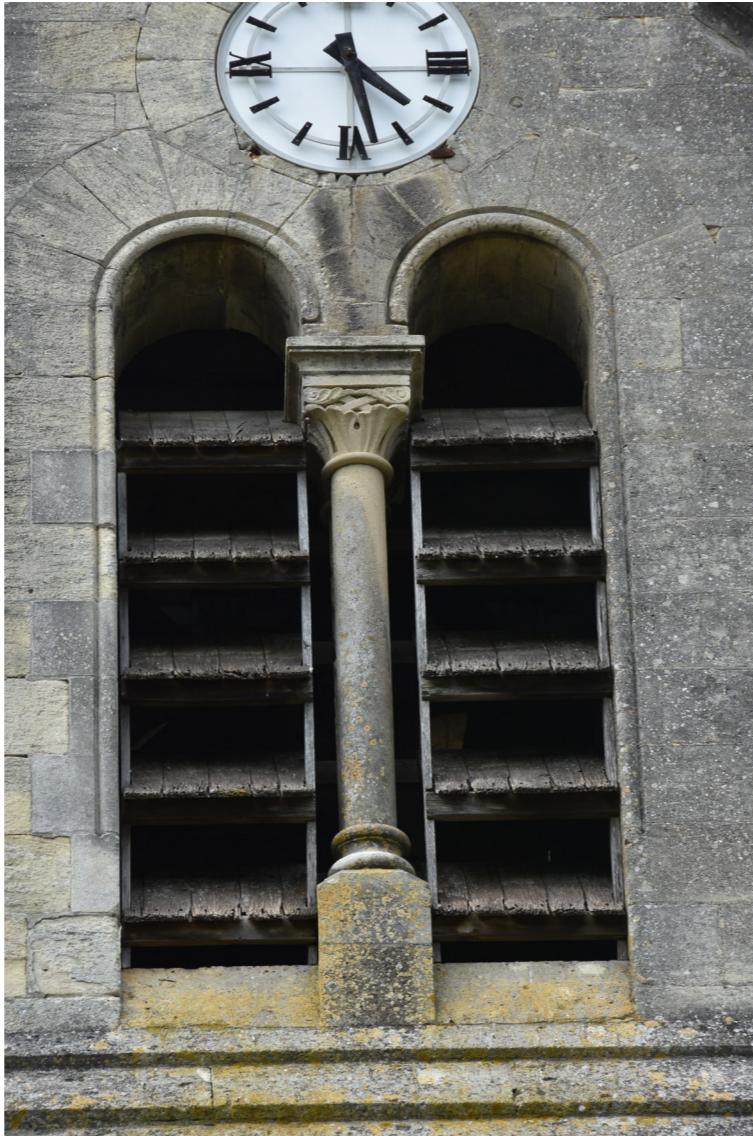
Lichens - Abat-sons très abîmés 2

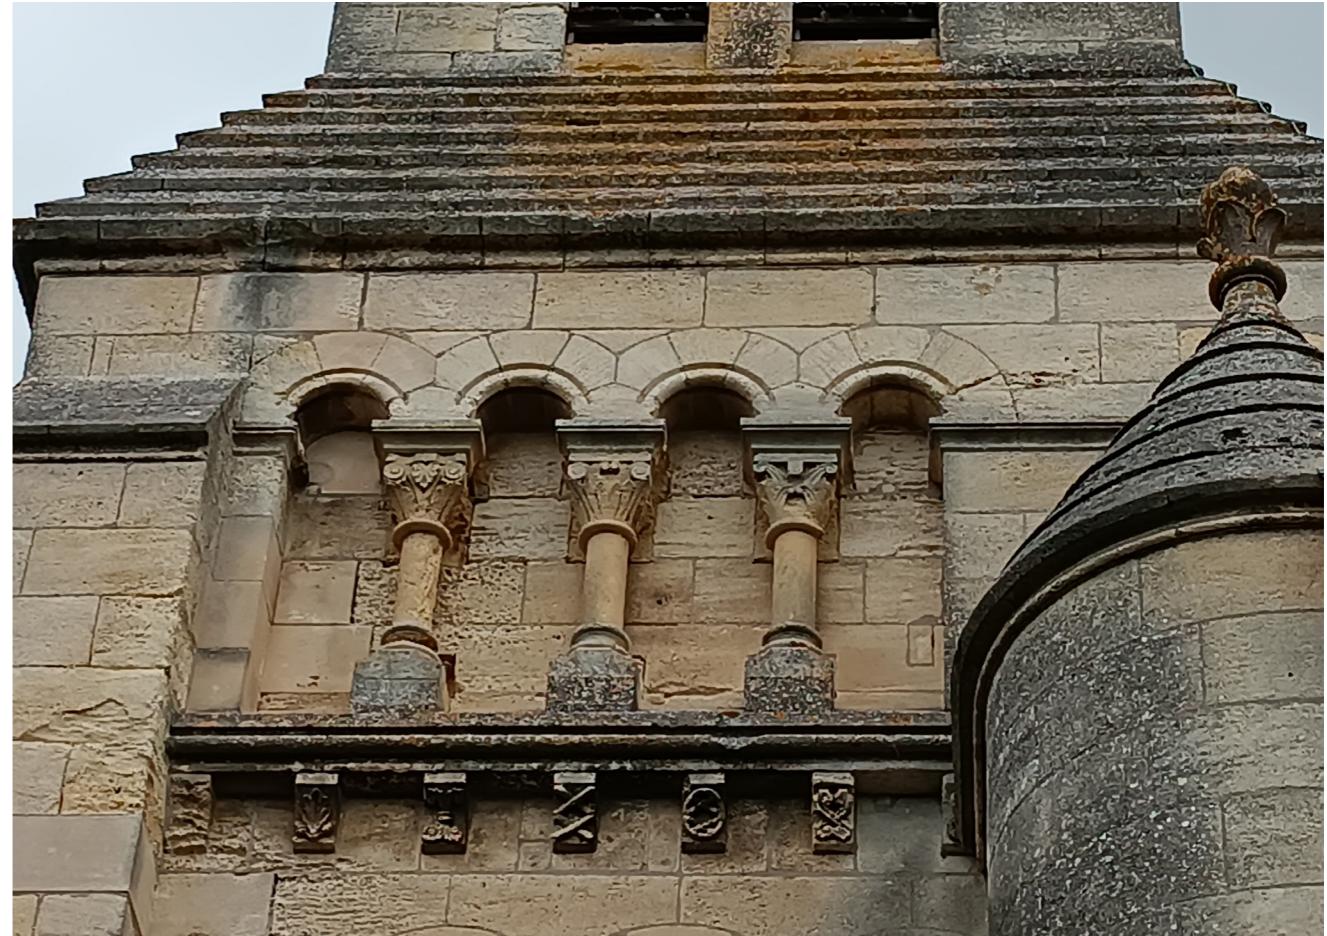
Lichens - Érosion de la pierre 3

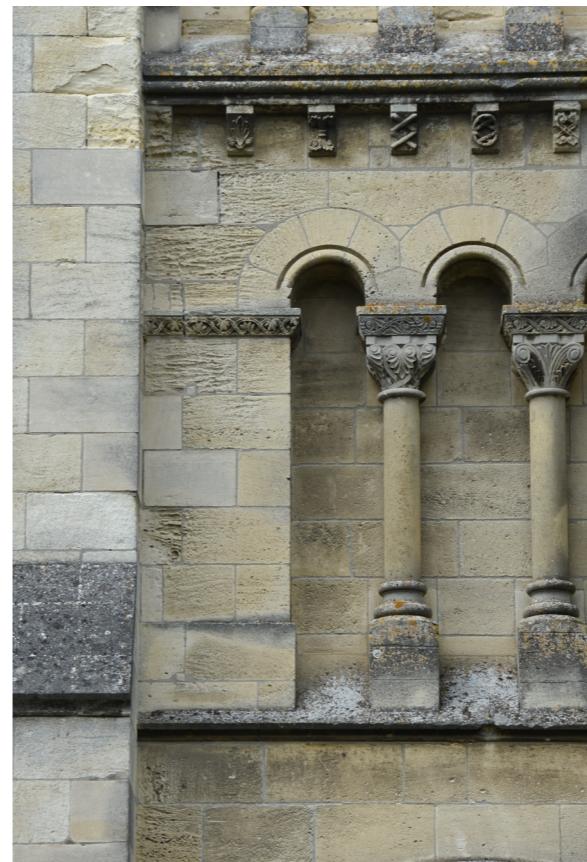
Érosion de la pierre 4

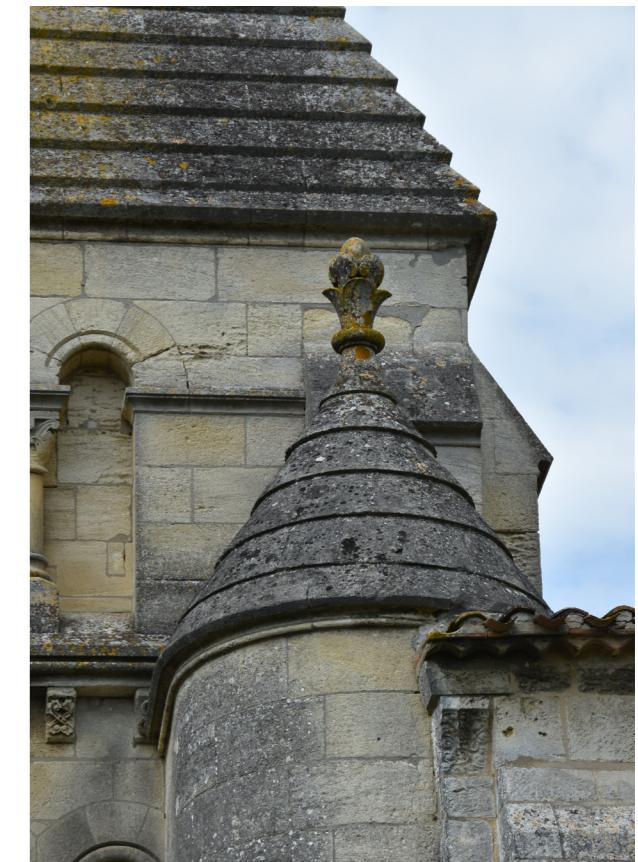
Lichens - Érosion de la pierre 5

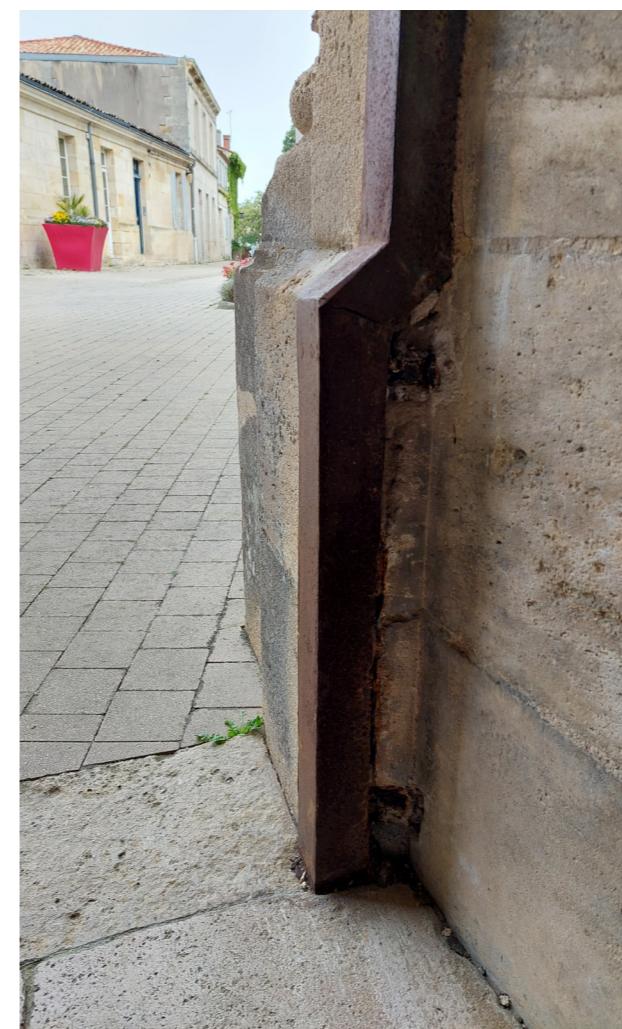
Corrosion fer d'angle - Pierres éclatées 3

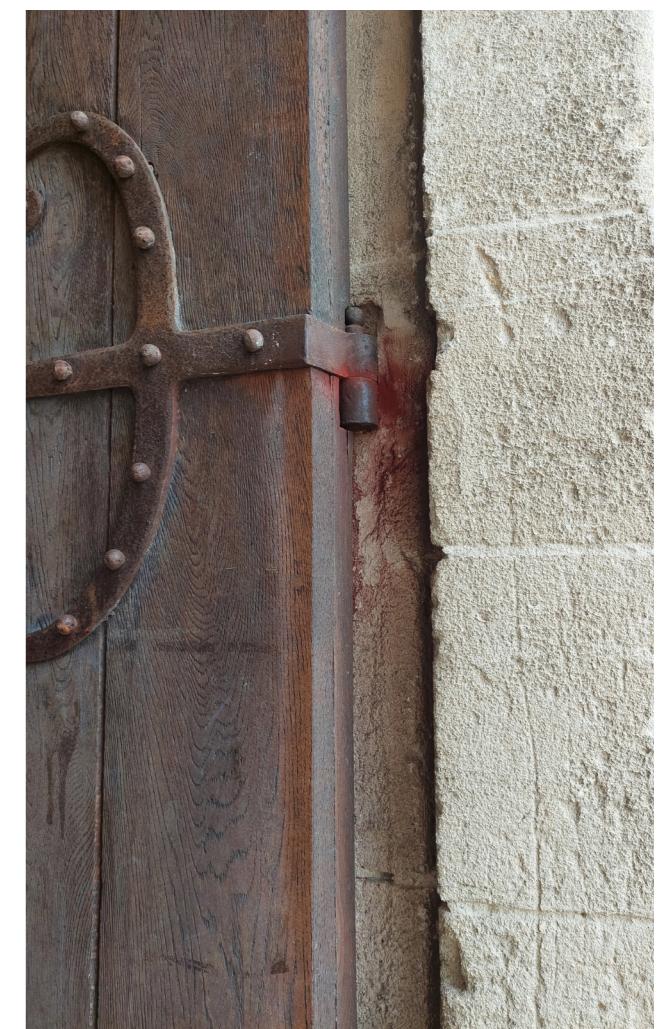
Joint à la chaux - Traces rouges 4

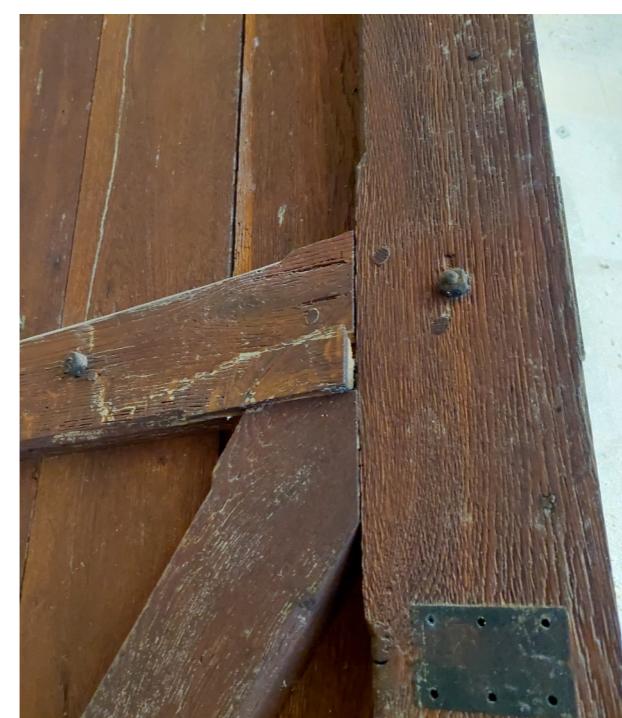
Fissures - Joints ouverts - Casses 5

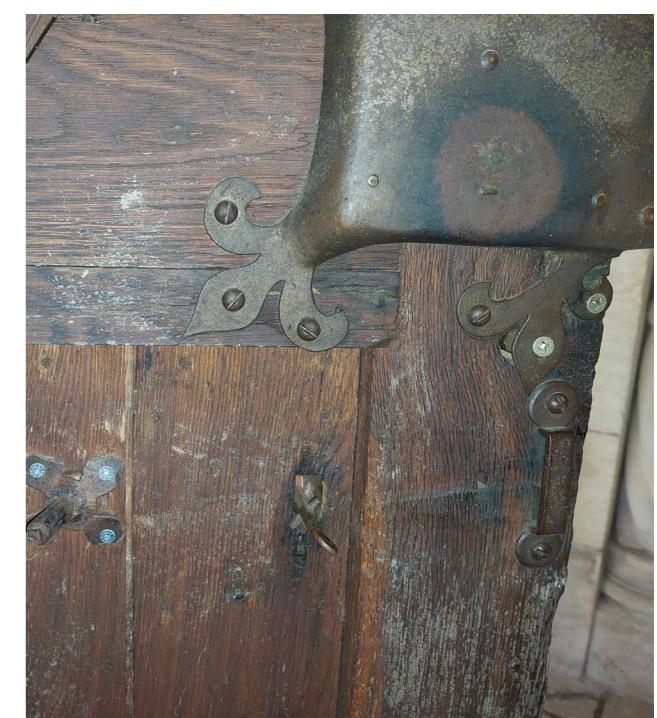
Serrurerie - Grossières réparations 6

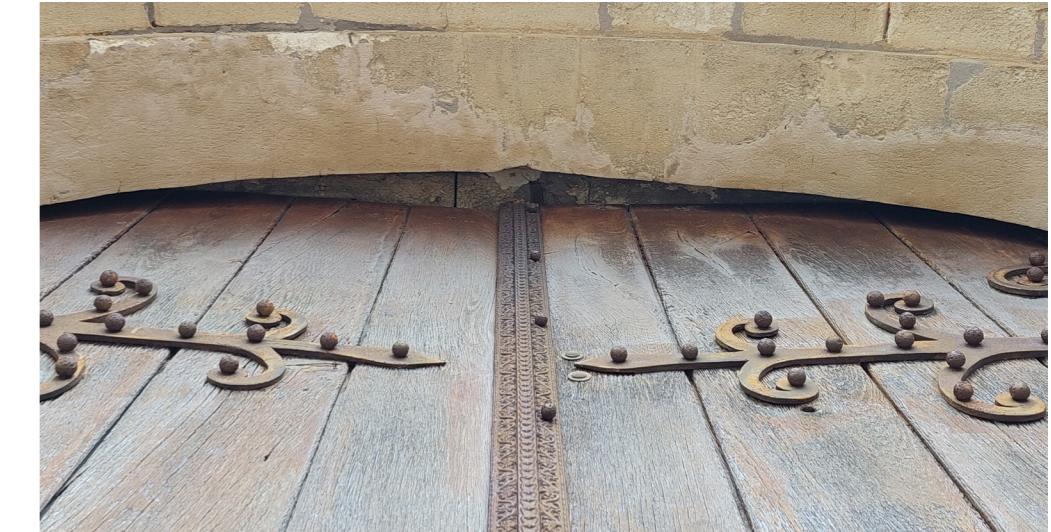
Vantaux déformés - Joints ouverts - Perte de teinte 3

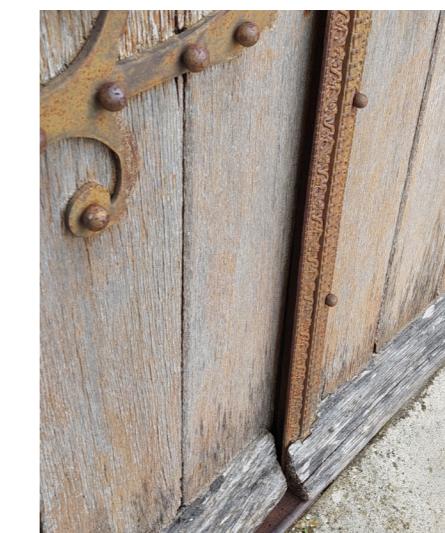
Perte de teinte - Fissures 4

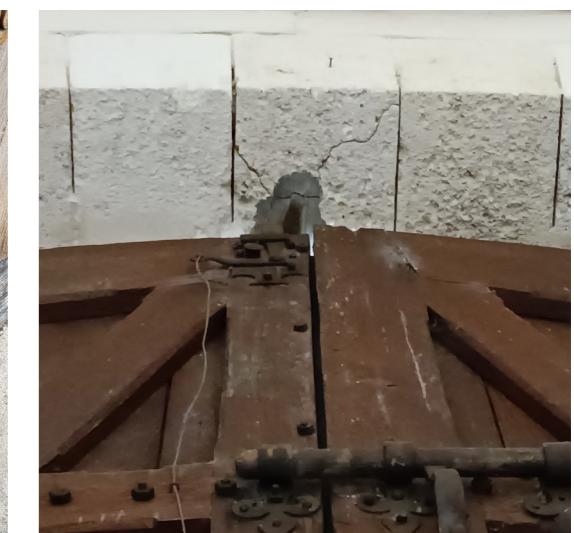
Vantaux déformés - scellement au ciment 5

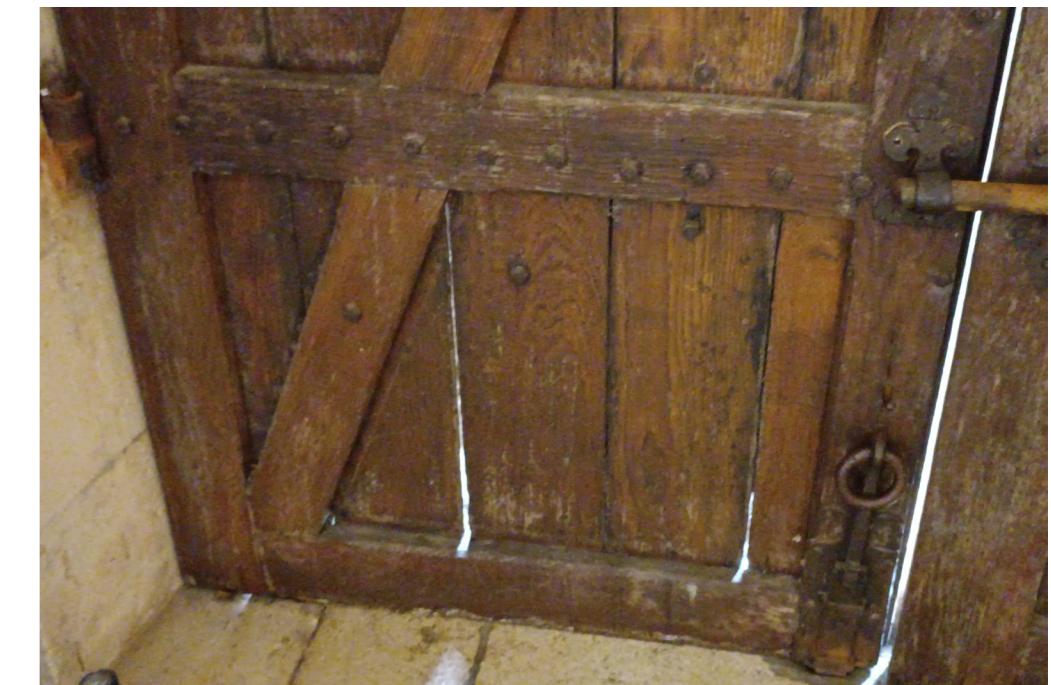
Fissures - Joints ouverts - Casses 6

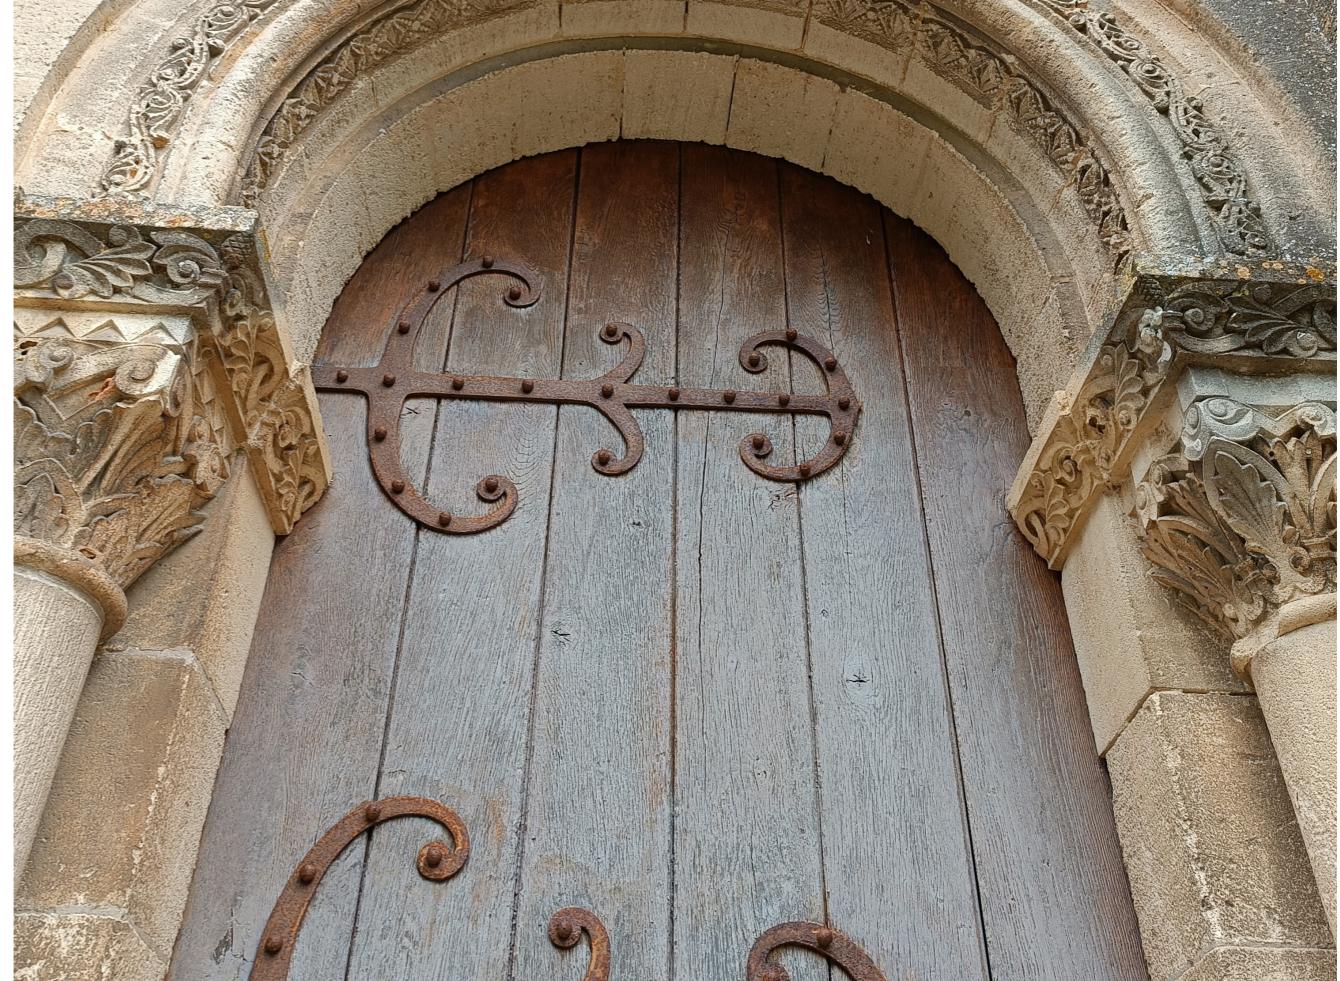
Perte de teinte - Fissures - Joints ouverts 3

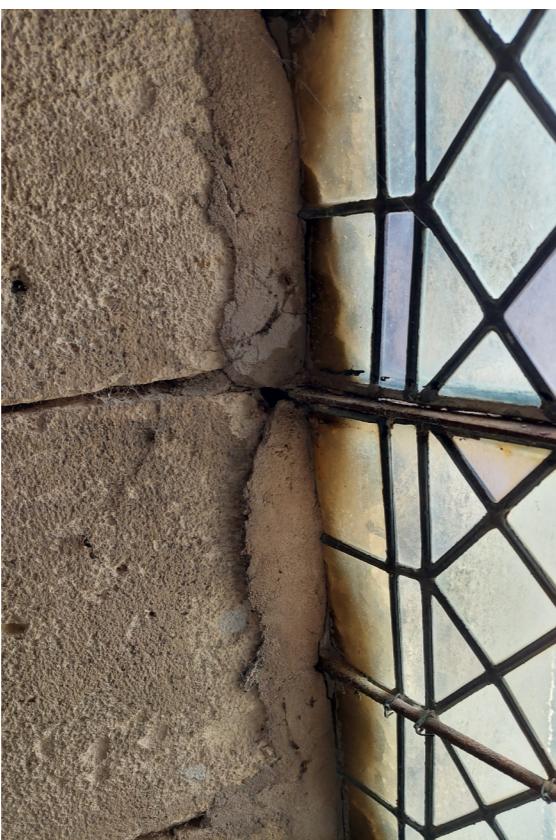
Scellements du vitrail au ciment 4

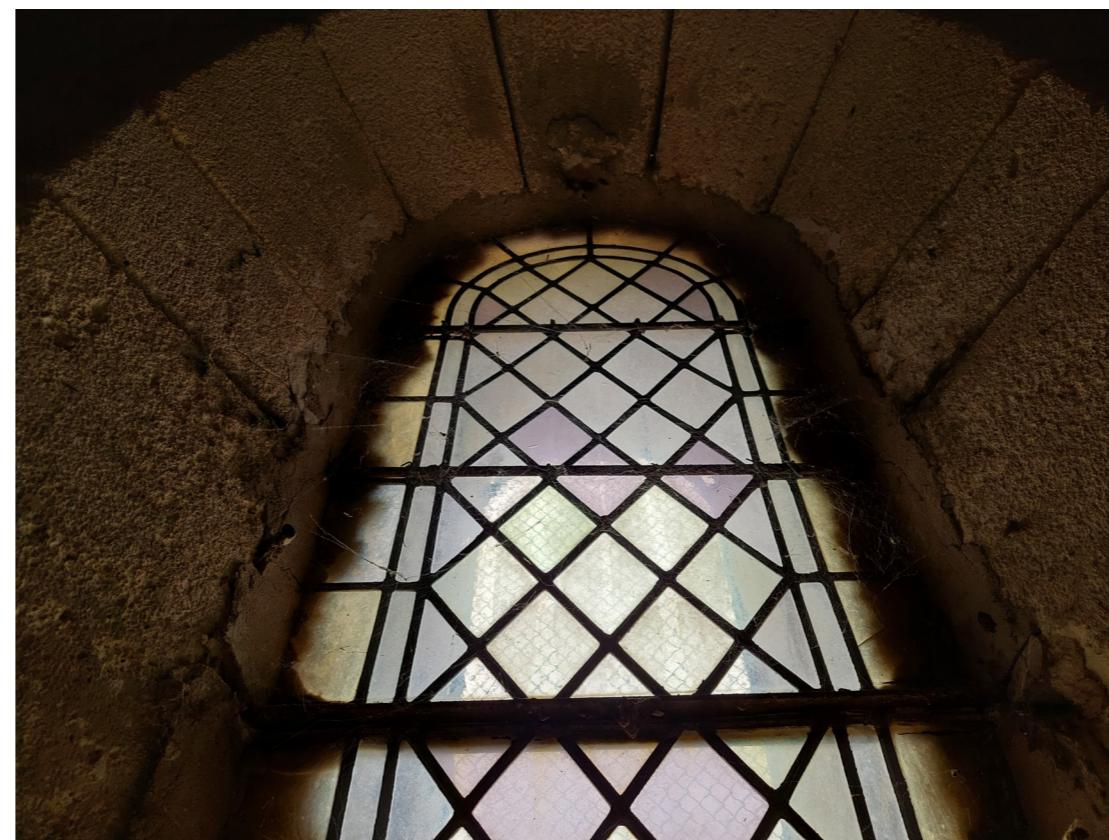
Vitrail déformé 5

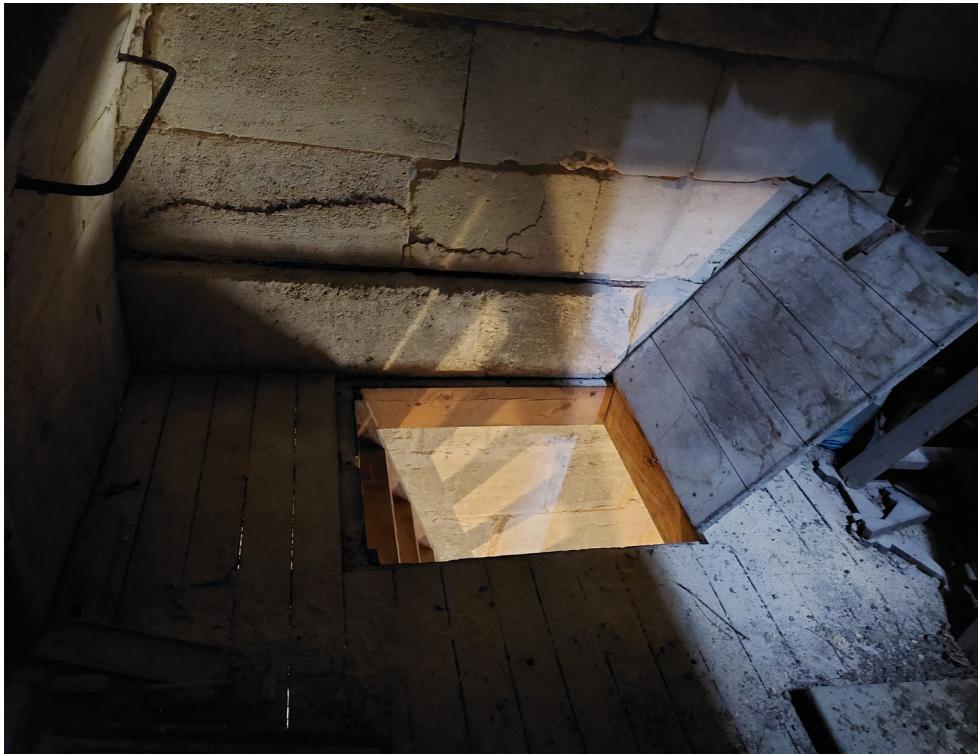
Pierres alvéolées et fissurées **1**

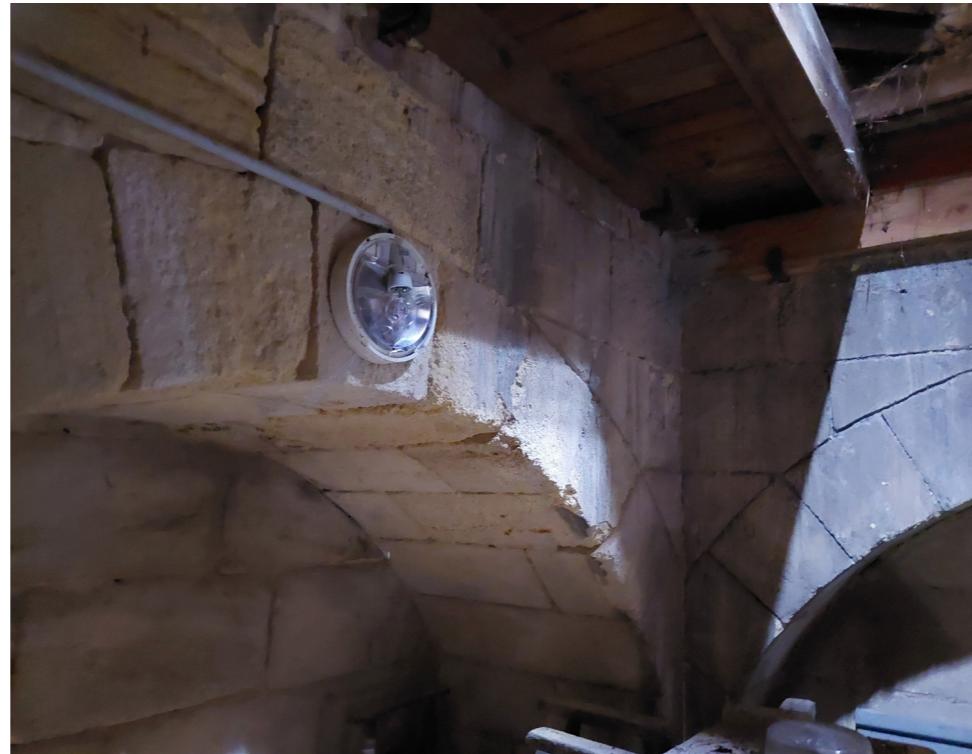
Joints ouverts - Pierres érodées **2**

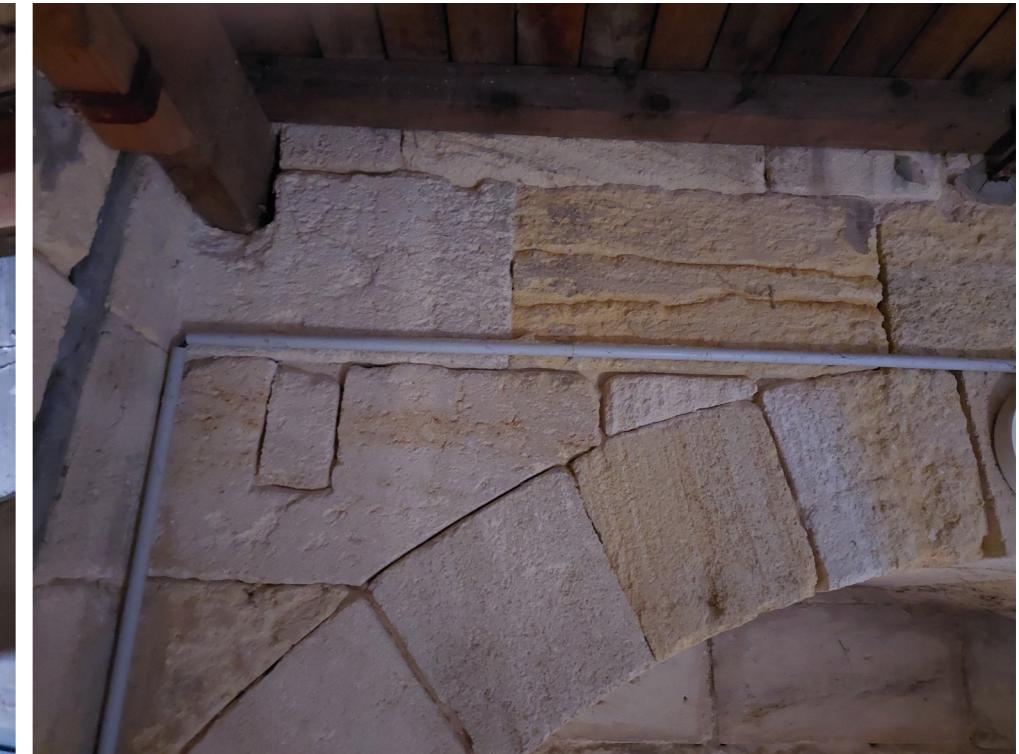
Joints ouverts **3**

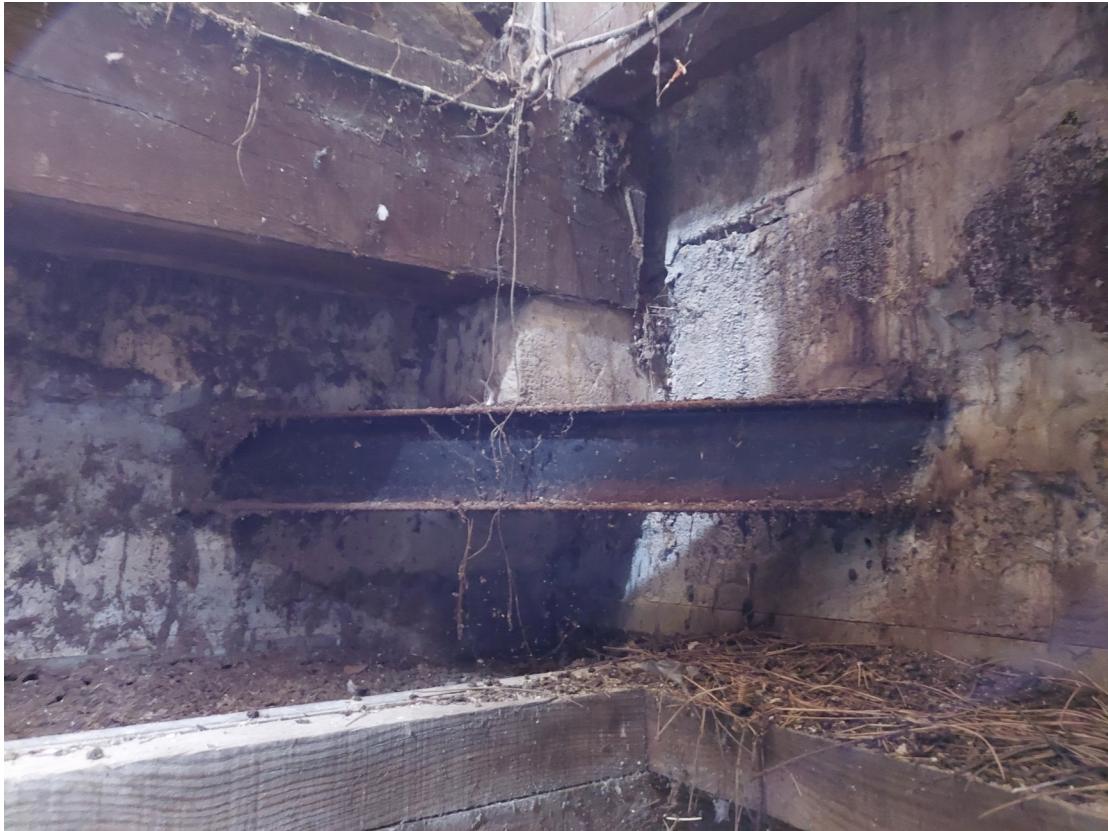
Angle Sud-Ouest - Corbeau pierre portant le beffroi 1

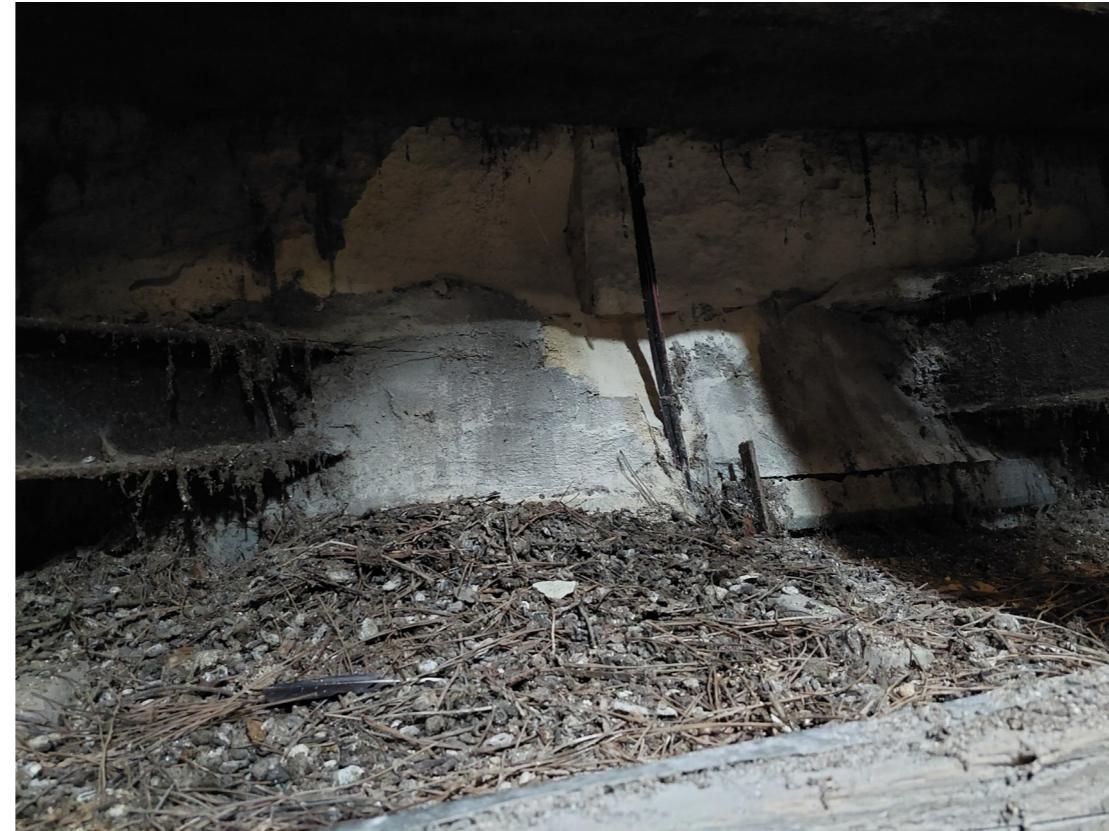
Elévation Nord - Pierres très dégradées et éclatées par les fers 2

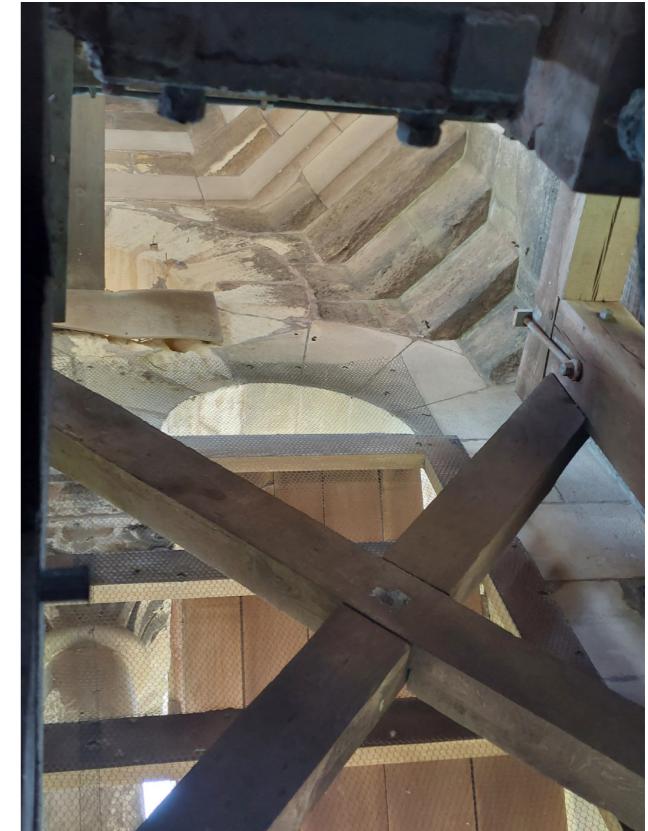
Elévation Sud - Pierres de l'oculus alvéolées 3
