ÉGLISE SAINT-SIMÉON LE STYLITE

RESTAURATION DU CLOCHER

Septembre 2025

DOSSIER PHOTOGRAPHIQUE

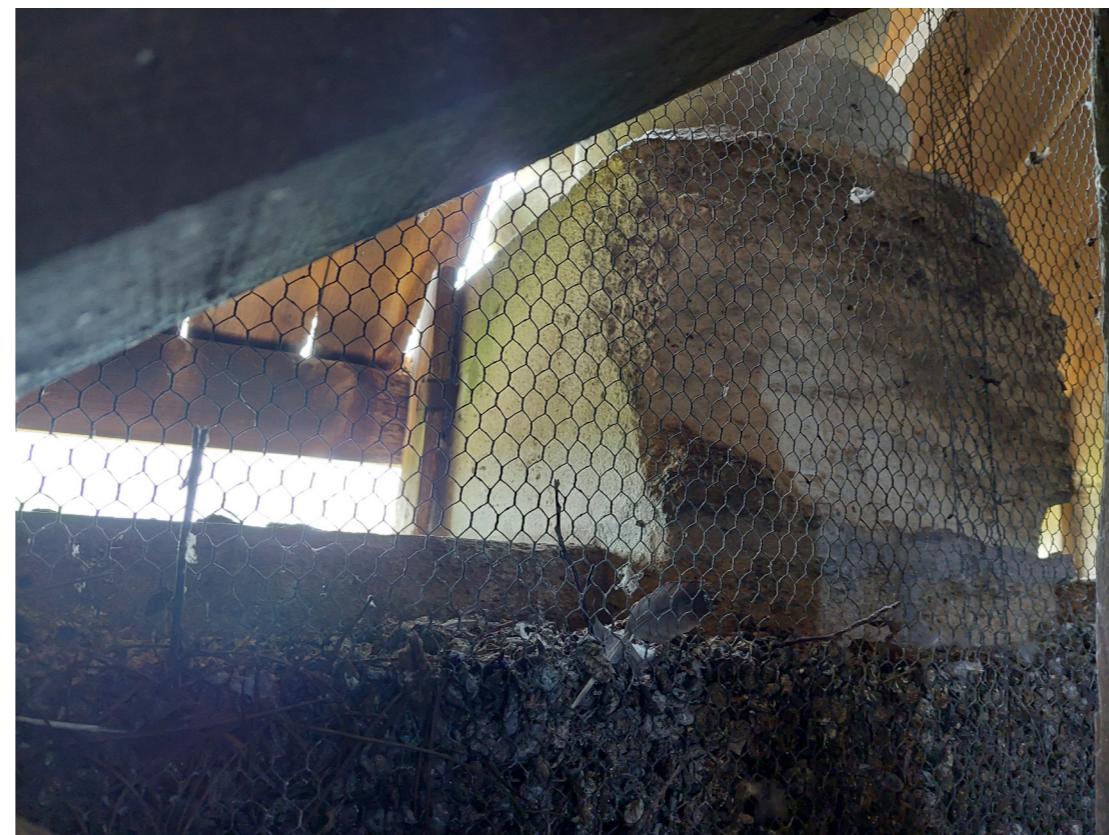
Elévation Sud - Base de colonnette alvéolée 4

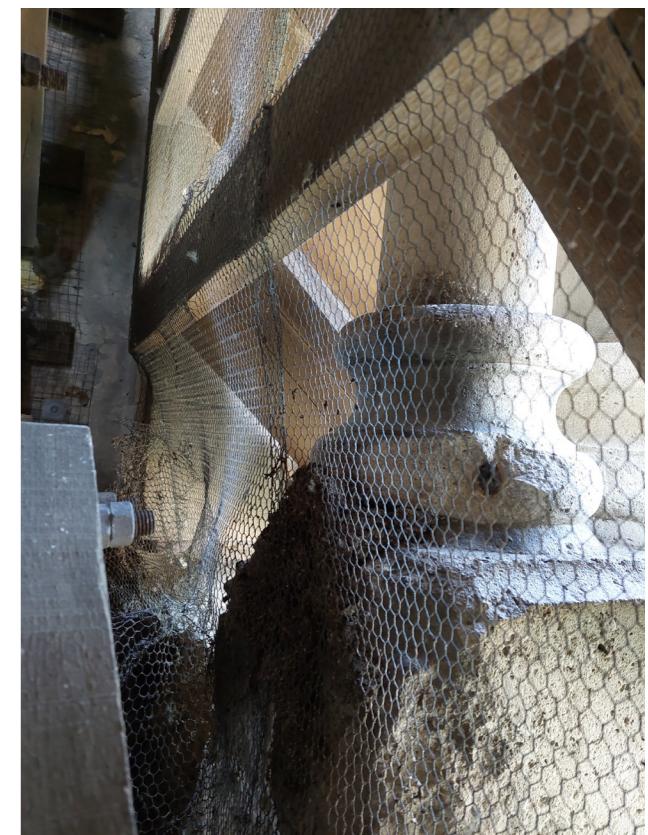
Elévation Nord - Pierres alvéolées 5
