# ÉGLISE SAINT-SIMÉON LE STYLITE

## RESTAURATION DU CLOCHER

## PRO-DCE

## RAPPORT DE PRÉSENTATION

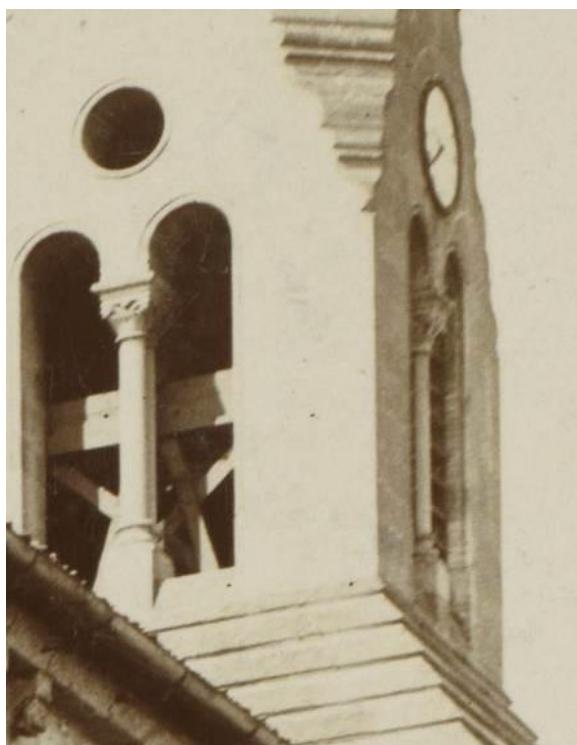
On observe également que les clochetons de la flèche portaient un fleuron rappelant celui de la poivrière depuis disparu au gré d'une restauration. Le beffroi est également de facture différente (plus bas).

*Agrandissement de la photographie de J.-A. Brutails. On y voit les abat-sons et les fleurons.*

Nous proposons la restitution des fleurons supprimés sur les clochetons. Ceux-ci sont documentés et participeront à redonner de l'élancement à la flèche. Les clochers similaires dans les communes proches en sont tous pourvus, comme à Saint-Pierre à Bassens ou Saint-Romain à Cenon.

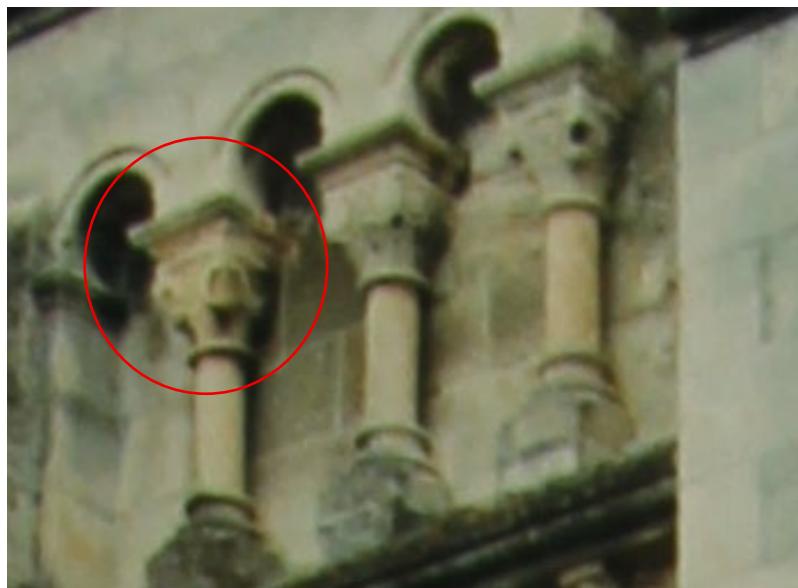
Médiathèque du patrimoine, cote E/81/33/57-565, Photographie prise en 1986

Sur les façades Nord, Ouest et Sud, les futs des colonnettes sont presque systématiquement alvéolés, souvent à l'arrière, entre la façade et la colonne. Certains seront remplacés. Les chapiteaux sont parfois très touchés, surtout en façade Nord où la dégradation du chapiteau Est s'est accentuée ces 40 dernières années.
